“12· 12”一般机械伤害事故调查报告（公示版）

安阳市龙安区人民政府事故调查组

2026 年 3 月

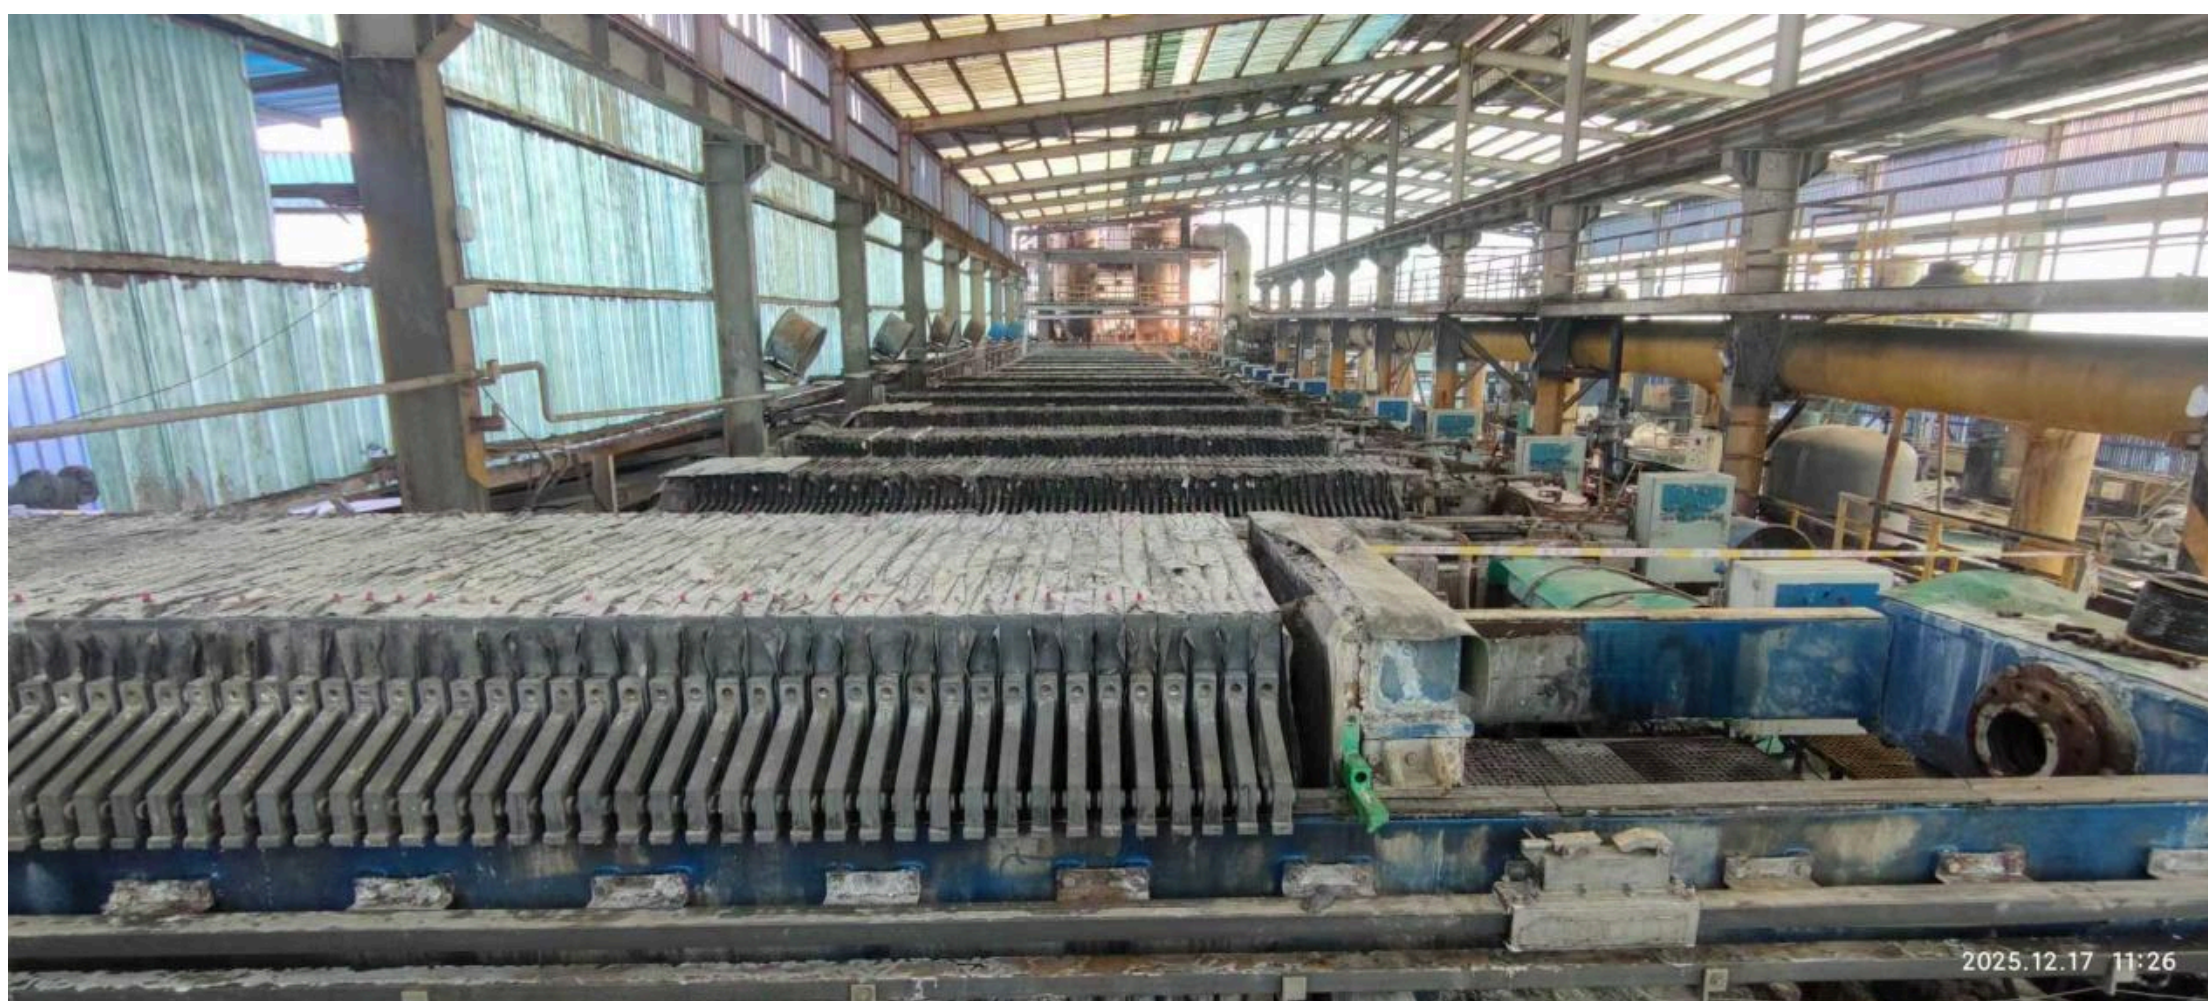
图 1 中浸厢式压滤机实物图

1.涉事设备为锌制液车间西侧第 8 号“中浸厢式压滤机”。该设备由液压驱动，通过油缸推动顶板，将多块滤板压紧形成滤室进行过滤作业。其“松开”动作由液压系统驱动，并由“松开到位”限位开关信号反馈给 PLC（可编程逻辑控制器）以终止程序，松开到位后，指示灯熄灭。本次事故涉事设备直接关联的运动部件为液压缸、活塞杆及压滤机顶板。

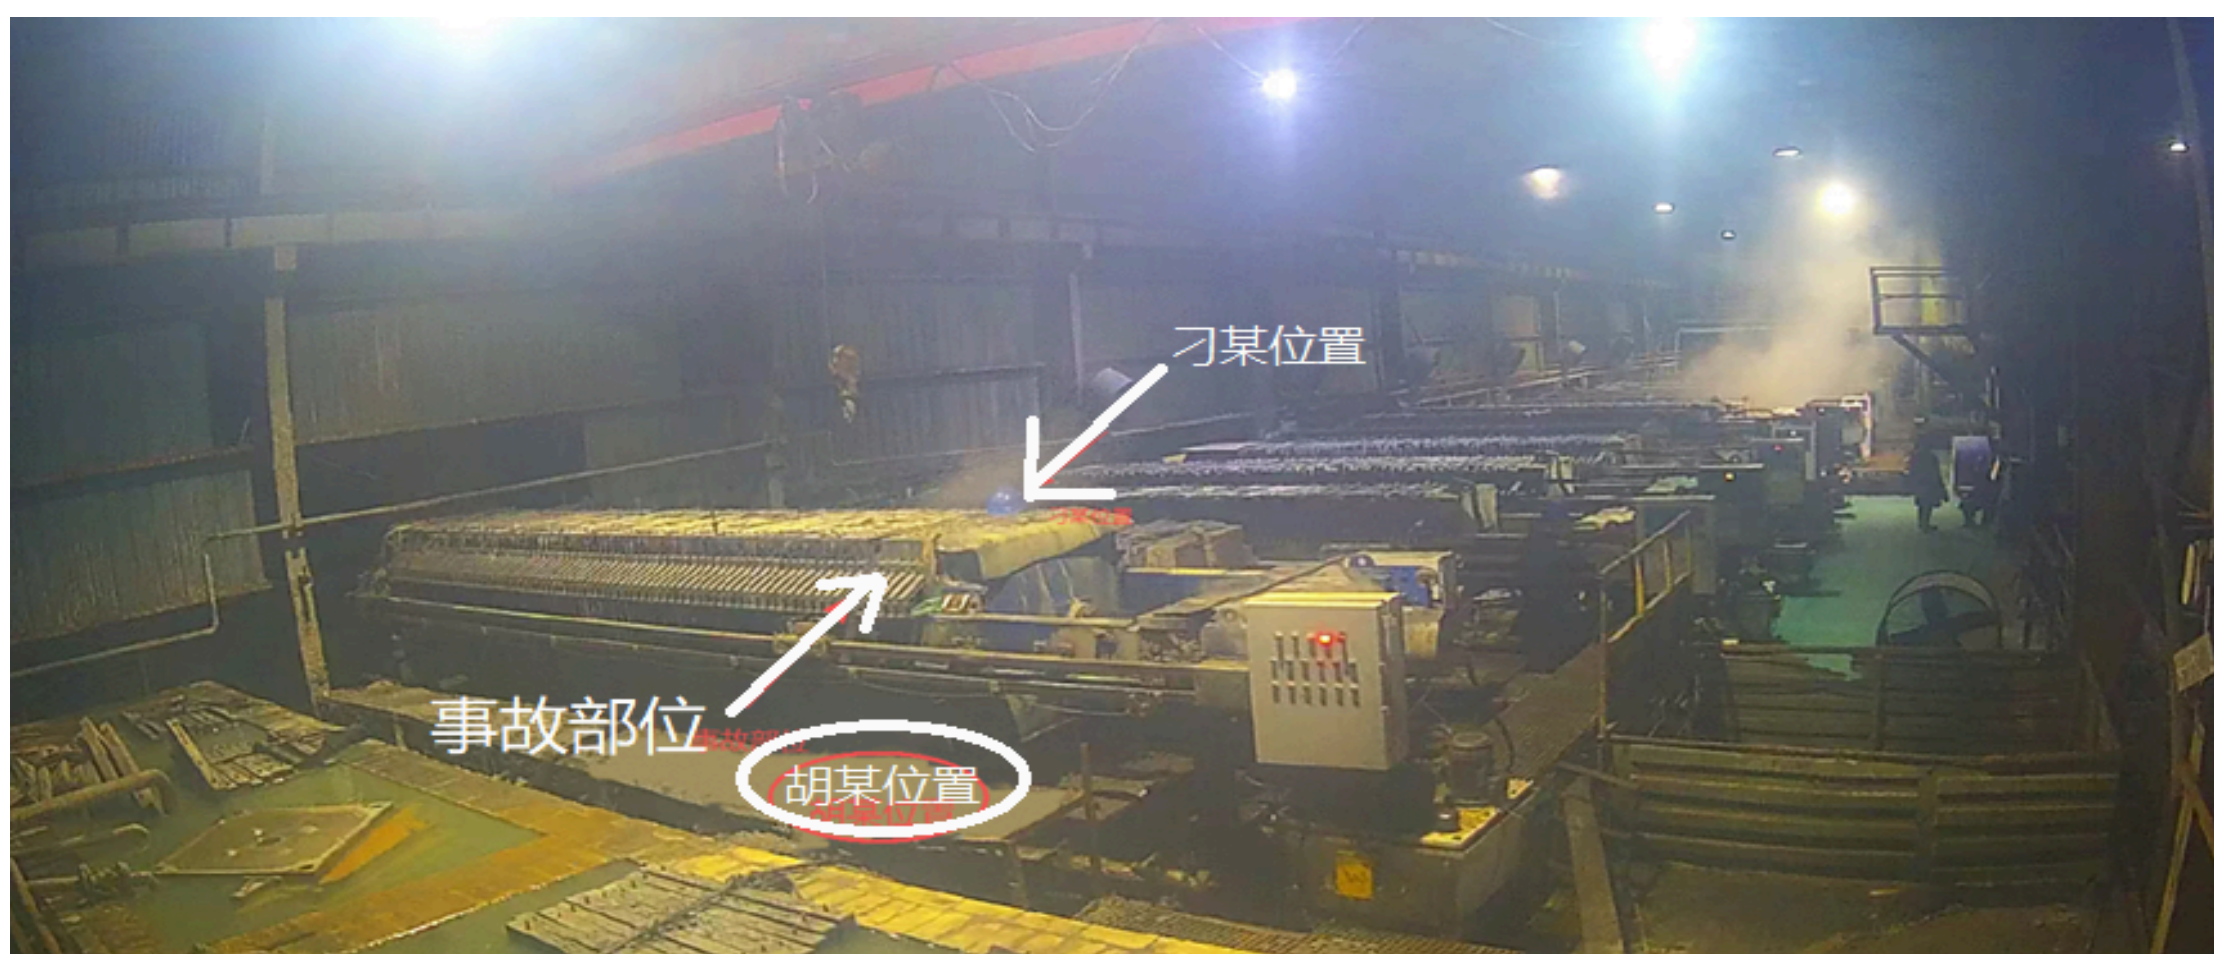
图 2 事故现场示意图

事故现场位于车间二层，环境照明、通风正常，事故时段不受自然气候影响。8号压滤机已停机，控制柜“松开”指示灯已熄灭。设备周边地面及第五、六块滤板之间可见血迹，对应滤板框架有因剧烈冲击导致的局部变形。

作业站位：根据血迹和工具位置判断，死者胡某军作业时位于压滤机西侧，伤者刁某平位于东侧，两人身体均探入第五、六块滤板之间的危险区域。

控制柜状态：事发时，操作工孙某霞在控制柜执行了“松板”

操作，“松开”指示灯持续亮起，压滤机顶板松开缓慢向后移动，触发限位开关后本应立即熄灭，但该指示灯未能熄灭。

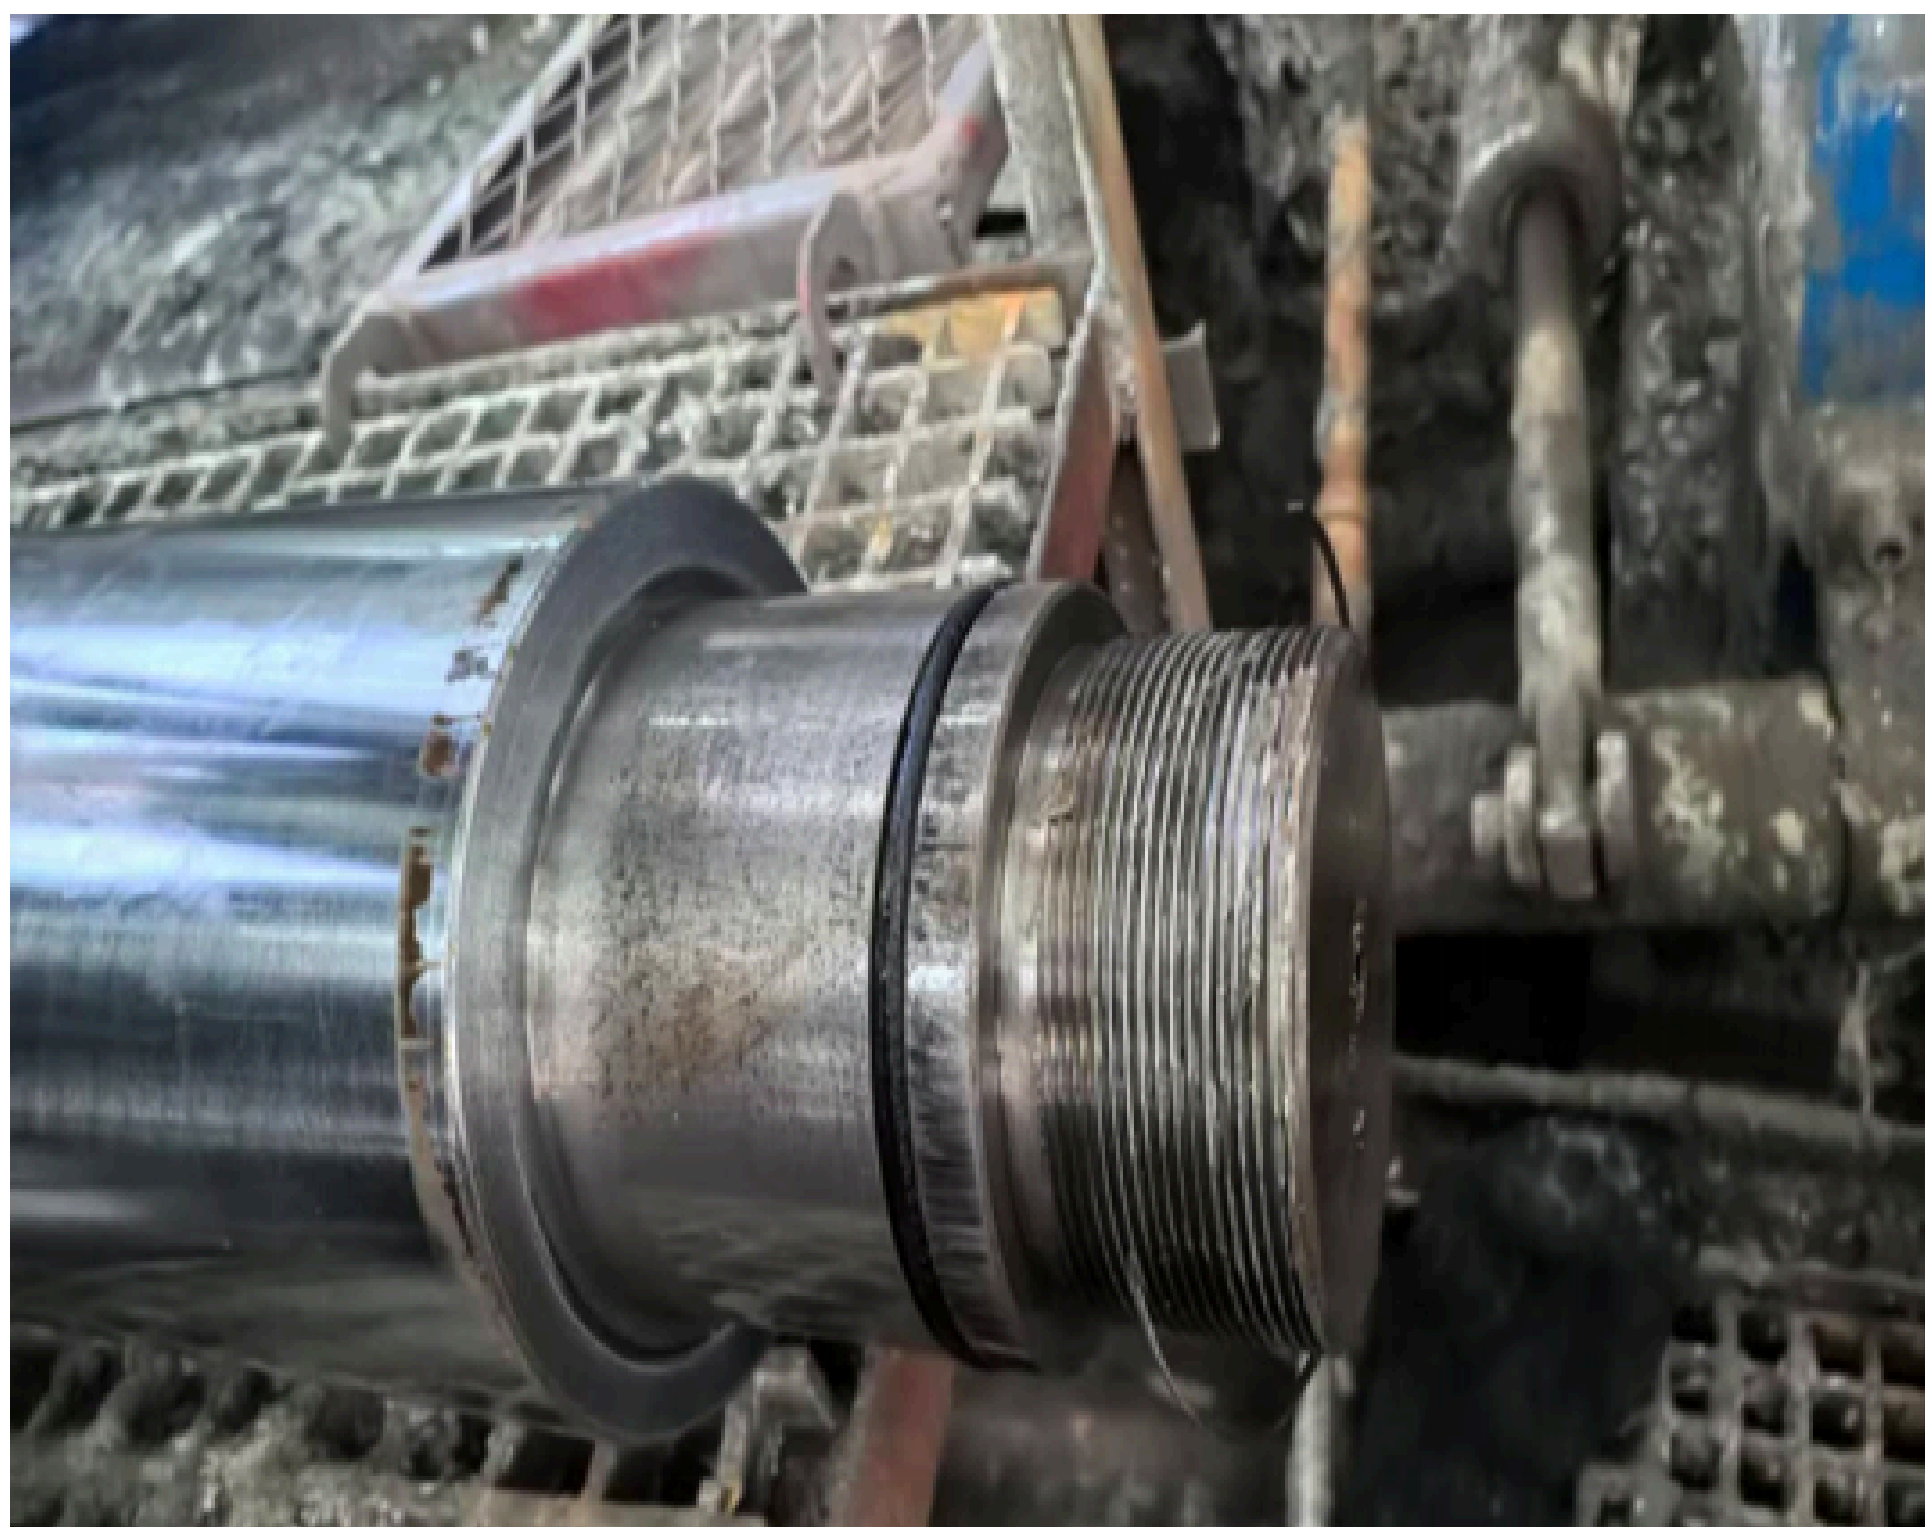
图 3 液压缸活塞杆失效示意图

岷山环能高科股份公司在风险隐患排查治理过程中，未识别出液压缸存在活塞与活塞杆连接螺纹失效，未制定设备设施排查制度和规范，对液压缸设备隐患排查不到位，导致 8 号厢式压滤机出现隐性故障。

此故障导致设备动力传递异常，在执行“松板”指令时无法可靠触发“松开到位”限位开关，控制系统因未收到停止信号而持续供油，致使活塞杆与顶板在高压油液作用下瞬间高速、失控弹出，形成物理打击源。

缸活塞杆松脱的隐性故障长期存在且未被发现。

岷山环能高科股份公司要立即停产整顿，对所有同类设备进行彻底的技术排查和隐患治理。必须强制推行并严格执行“能量隔离（上锁挂牌）”作业程序，将其作为不可触碰的“生命线”。全面修订安全操作规程，建立基于设备健康档案的预防性维护体系。全面开展事故警示教育，实行安全技能实操考核上岗制度。
