殷都区北蒙办新普钢铁有限公司“6·23” 一般机械伤害事故调查报告

殷都区政府事故调查组

2023年7月

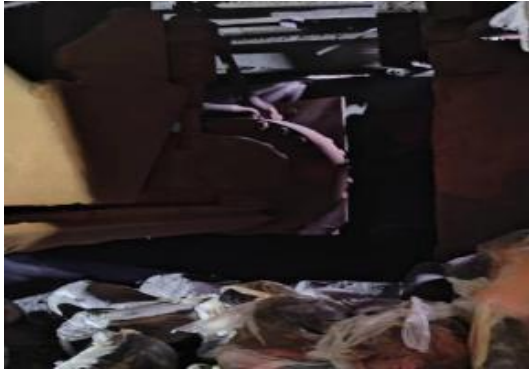
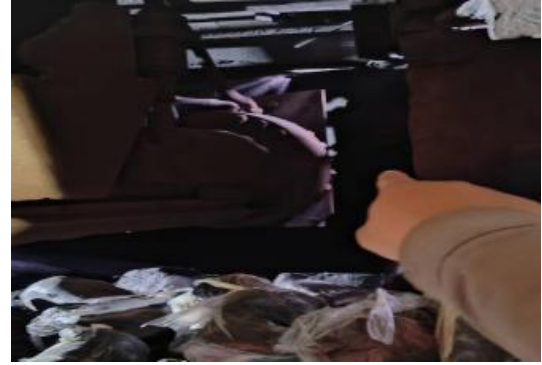
2、事发时液压泥炮与机修人员相对位置：1#高炉液压泥炮位于 1#高炉北出铁场西北侧，泥炮运转时与西北侧高炉 柱基最短距离约为 10cm。液压操作室位于 1#高炉北出铁场东北侧，两者相距约 12m，中间为出铁沟，出铁沟东、西、北三面设置防尘罩。

液压泥与高炉柱基之间 10cm 之间空隙及挤压位置

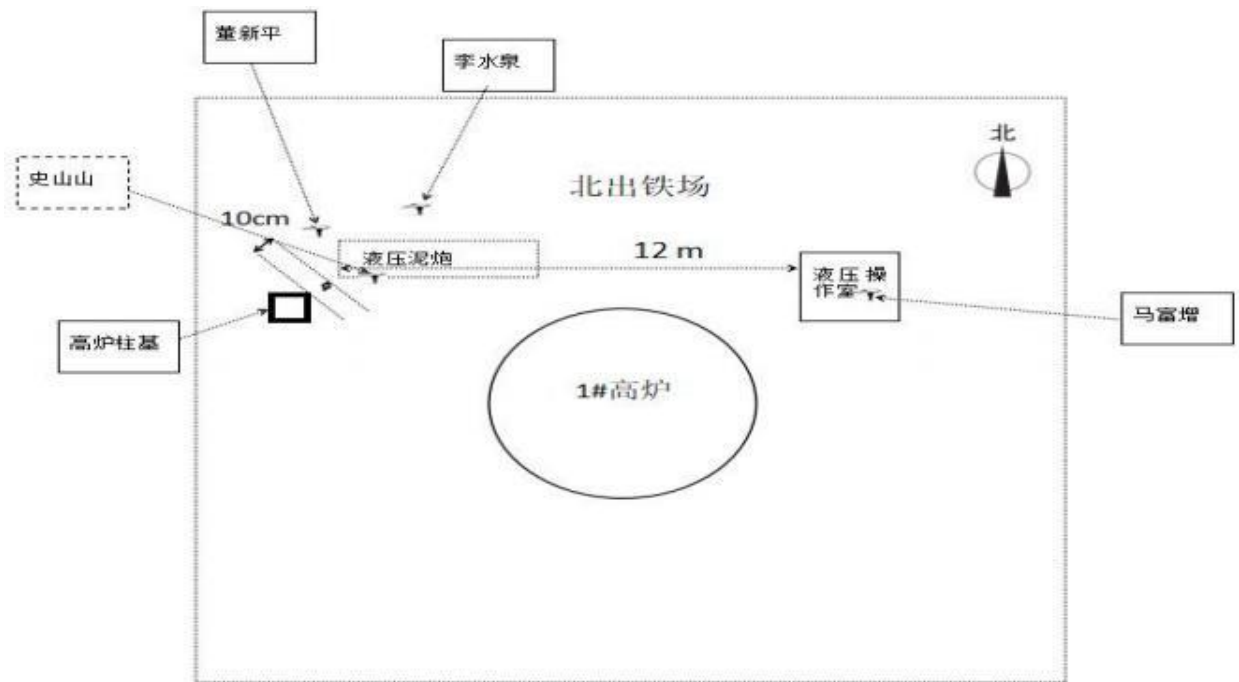
事发前炉前泥炮设备设施和相关人员的相对位置

8时20分左右，1#高炉甲班副工长梁飞告知1#高炉乙班副工长马富增北出铁场泥炮标尺绳断断裂而未维修。8时24分左右，马富增巡检到北出铁场铁口（站位距离泥炮机约5米），看到铁口孔道不在中心，随即走到液压操作室，开启液压泵，通过窗口观察了一下出铁场情况，发现开口机被泥炮机挡住（操作开口机纠正铁口孔道，泥炮机所处位置挡住开口机运行路线），随即拉回操作杆让泥炮机回位，并震动开口机移动约 10° 。泥炮机在回位过程中，泥炮机尾端将处于泥炮机回位路线上的史某某推动挤压到旁边柱基上，马富增听见李水泉、董新平呼喊，停止液压系统的运行和操作。
