# 殷都区铜冶镇安阳县冰阳网吧“11·14” 一般坍塌事故调查报告

安阳市殷都区人民政府事故调查组

2026年3月

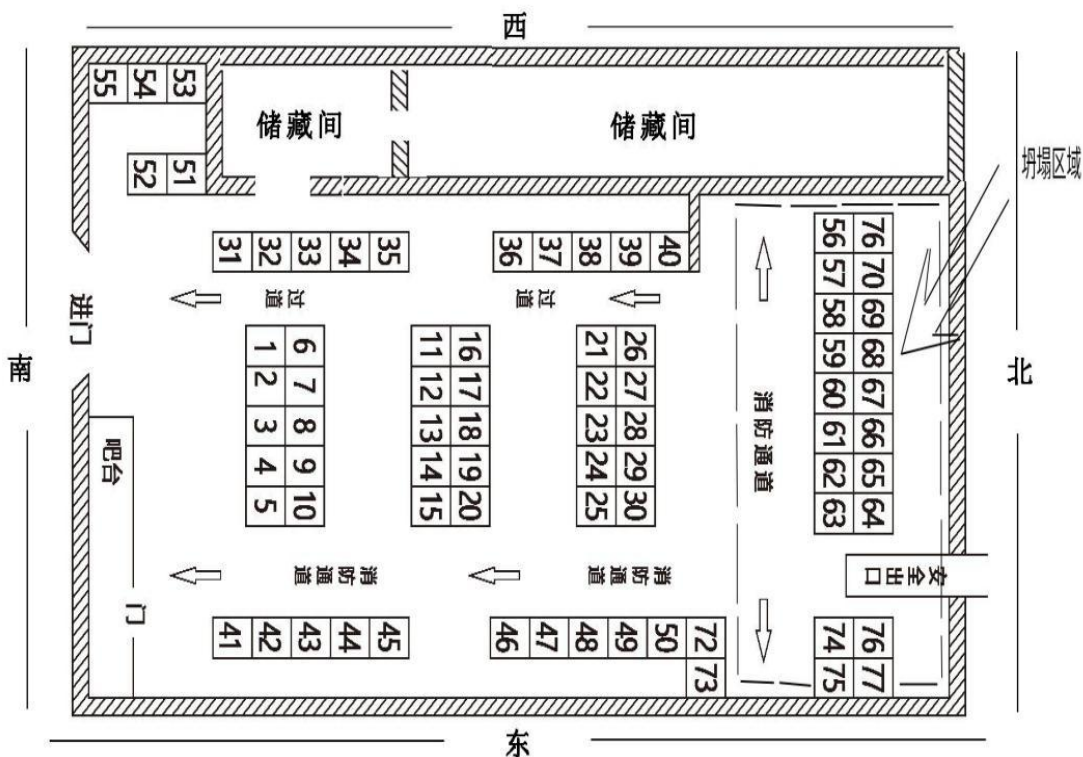
图1 安阳县冰阳网吧平面图及坍塌位置平面示意图

2025年11月17日事故调查技术组对事故发生现场进行勘验，事件发生地点位于铜冶镇东街村西南，该房屋北侧部分区域发生坍塌；坍塌区域靠近北侧山墙的两跨；坍塌部位有北侧山墙上半部分、靠近北侧山墙的一榀屋架以及端部两跨区域内的屋顶，坍塌面积约30 m<sup>2</sup>，两侧纵墙未发生坍塌。

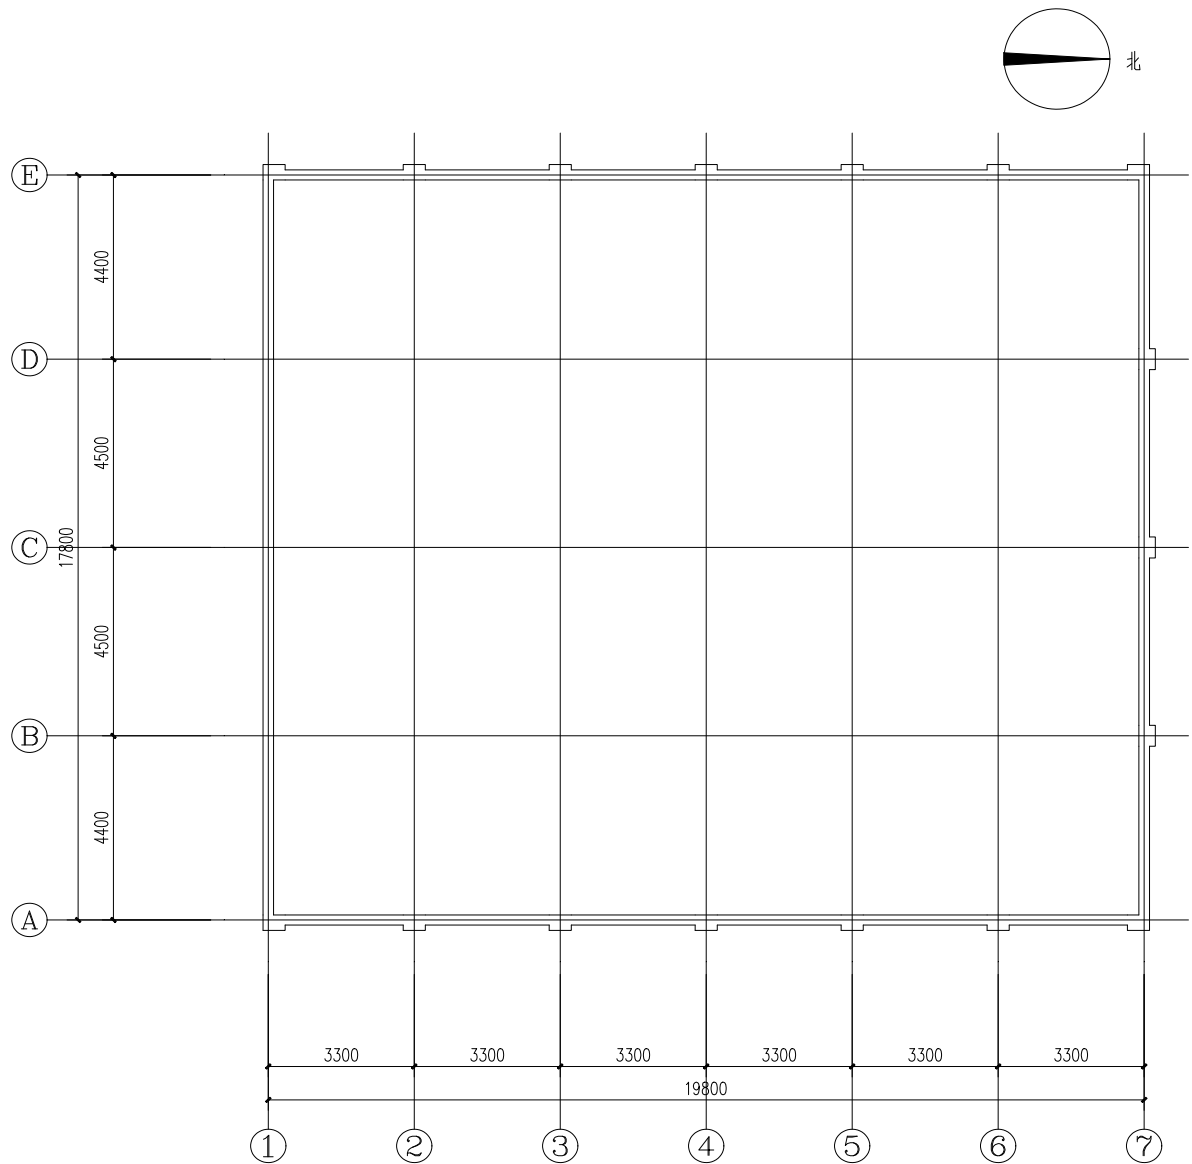
图 2 房屋平面布置示意图

1.房屋勘验情况：经河南省建筑工程质量检验检测中心站有限公司现场采用激光测距仪、钢卷尺对该房屋检测。该房屋宽度 18m，总长度 20m，纵向共 6 跨，屋檐高度 4.5m，屋脊高度为 6.5m。

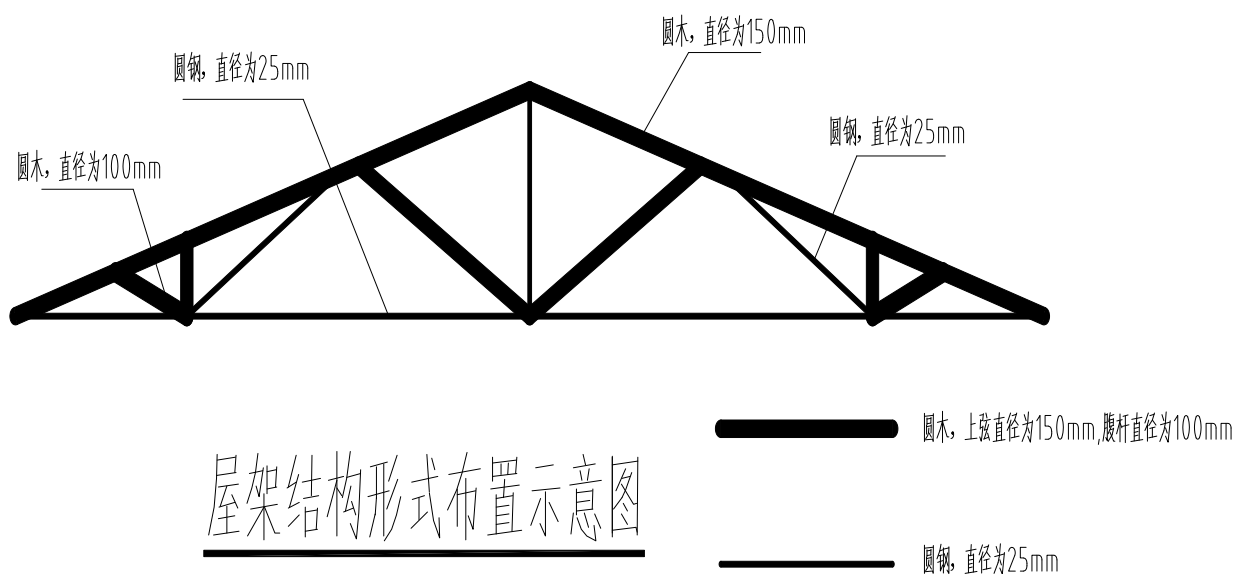
图 3 屋架示意图

该房屋采用钢木桁架，其中下弦为两根直径为 0.025m 的圆钢，上弦为一根直径 0.15m 的圆木，腹杆为直径 0.1m 的圆木和直径为 0.025m 的圆钢混合组成。

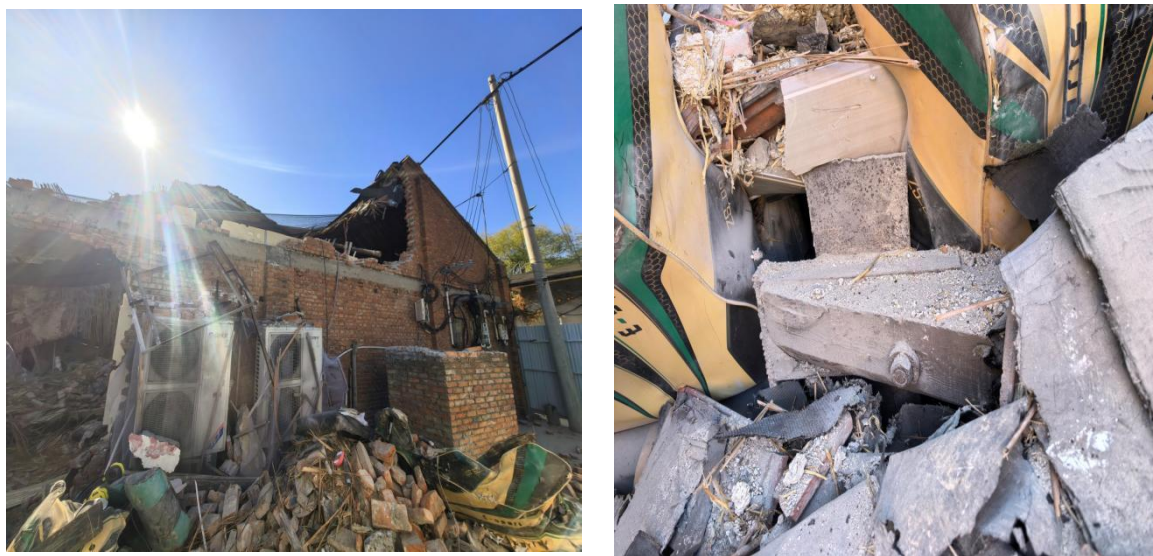
图 4 现场勘验情况图

该房屋屋面由内至外为：麦秸泥灰草+防水+黏土瓦片+防水；该房屋吊顶做法为 0.01m 厚石膏板+轻钢龙骨；吊顶内侧有排烟系统及新风系统。该吊顶荷载、排烟系统荷载及新风系统荷载传力点在下弦杆的节点之间，未直接传力在腹杆与下弦杆节点处。

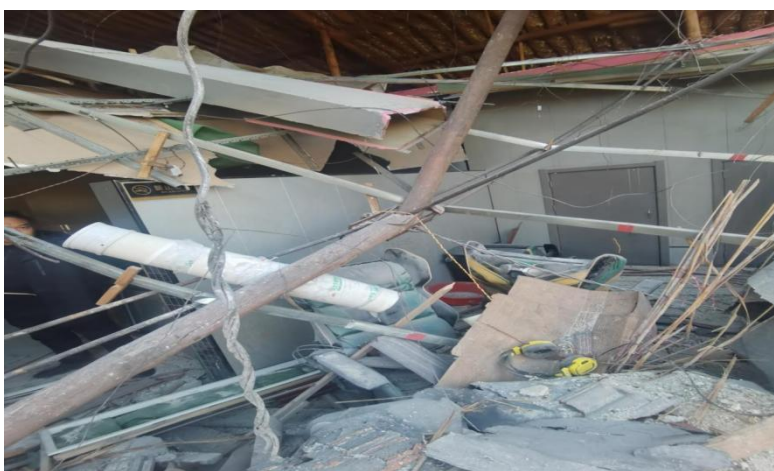
图 5 现场结构失效勘验图

该钢木屋架中弦杆与腹杆、弦杆与弦杆节点处未进行可靠连接，节点处整体性差、可靠性低；北侧山墙上方檩条搁置长度小于 0.12m；已坍塌屋架各圆钢腹杆均呈现弯曲失稳破坏形式，部分圆木腹杆断裂，两根圆木上弦杆均断裂；钢木屋架中的圆木杆件均存在沿长度方向较大的开裂现象；桁架支座未采用螺栓与墙、柱锚固。

2. 房屋鉴定情况：2025 年 11 月 19 日该房屋发生事故后，事故调查组聘请了河南省建筑工程质量检验检测中心站有限公司对该房屋做了安全鉴定，鉴定结论为：一是根据以上调查分析结果，该房屋建造年代较为久远，屋架部分节点做法不符合规范要求，整体稳定承载能力较低，在荷载增加后并未对新增荷载的传力途径进行合理布置，并未对原结构的承载能力进行提高，在后续日常使用过程中未及时发现并消除安全隐患，从而使该房屋在使用过程中造成突然坍塌。二是该房屋未坍塌部分荷载布置及屋架形式与已坍塌部分相同，整体稳定性较差，承载能力不足，

可靠性差，发生失稳概率较高，存在严重安全隐患，建议对危险点采取拆除或者其他更有效的措施进行处理。
