郑州航空港经济综合实验区岗李“4·22” 亡人事故调查报告

2026年4月22日13时50分许，郑州航空港经济综合实验区岗李韩佐等城中村改造项目A42地块发生一起亡人事故，造成一人死亡，直接经济损失约170万元。

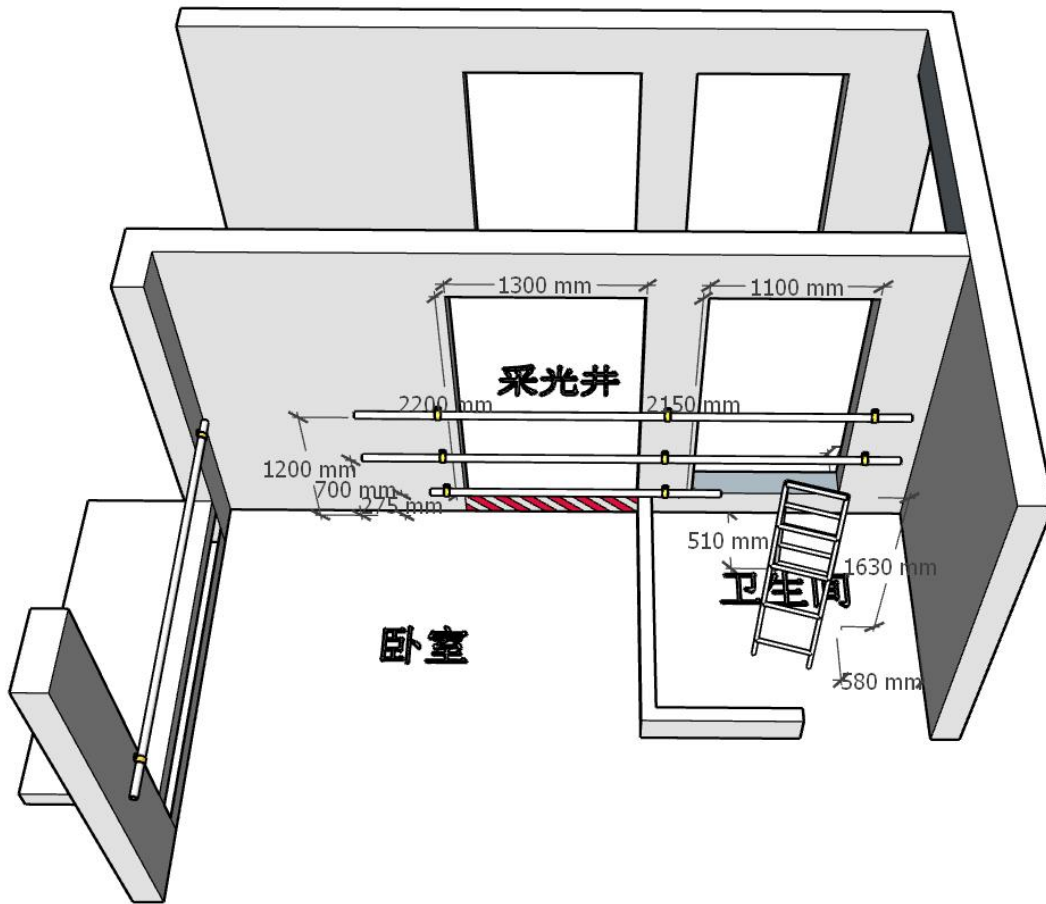
事故现场示意图

事故地点为 11 号楼 16 层西单元东侧中间户的主卧（以下简称主卧）卫生间（以下简称甲卫生间）。11 号楼共 27 层，正在施工 22 层主体结构钢筋绑扎，水电班组在 16 层进行室内管线检查作业。

主卧西侧山墙有南北 2 个洞口，间隔 0.4m，2 个洞口均搭设了临边防护，防护栏杆材质为 Q235 钢管，直径为 48mm，壁厚为 2.8mm。

甲卫生间面积 14.79 m²，临着西侧山墙北洞口，北洞口宽度 1.1m，高度 2.15m（不含下方 0.25m 高混凝土反坎），山墙上安装有两道定型套管，用于固定临边防护栏杆，第一道套管中心点距地 0.7m，第二道套管中心点距地 1.2m。甲卫生间内放置一部铁质人字梯，高度 1.63m，梯段宽度 0.4m，距离西侧防护栏杆约 0.51m，距离北侧墙体约 0.58m。

西侧山墙南洞口宽度 1.3m，高度 2.2m（不含下方 0.2m 高踢脚板）；南洞口山墙上安装有三道定型套管，用于固定临边防护栏杆，第一道套管中心点距地 0.275m，第二道套管中心点距地 0.7m，第三道套管中心点距地 1.2m。

4月22日13时30分许，莱层公司班组长刘*平安安排工人赵*锋、王*兵到11号楼对室内管线进行检查，赵*锋、王*兵到达16层后，在室内不同房间进行施工准备工作。13时50分许，赵*锋手捂胸口，摇晃着要从甲卫生间人字梯上下来，正在王*兵赶过来去救的途中，赵*锋突然向西侧山墙北洞口倒下，坠落至一层采光井底部。

根据现场勘察,甲卫生间西侧山墙北洞口搭设有高度为 1.2m 的临边防护栏;人字梯高度 1.63m(2 米以下无需佩戴安全带),这些说明现场生产安全因素未缺失;结合当时在现场的王*兵描述、赵*锋坠落前身体表现及医院、公安机关相关材料,技术组的建筑专家、医学专家分析认为,该事故是一起非生产安全事故。

2. 施工单位要举一反三,全面开展隐患排查治理,严格项目现场管理,进一步做好楼层洞口、临边安全防护工作,严防各类人员从高处坠落。
