洛宁县存量图斑自然恢复评估报告

洛宁县自然资源局

二〇二三年七月

编制单位：河南省有色金属地质矿产局第四地质大队

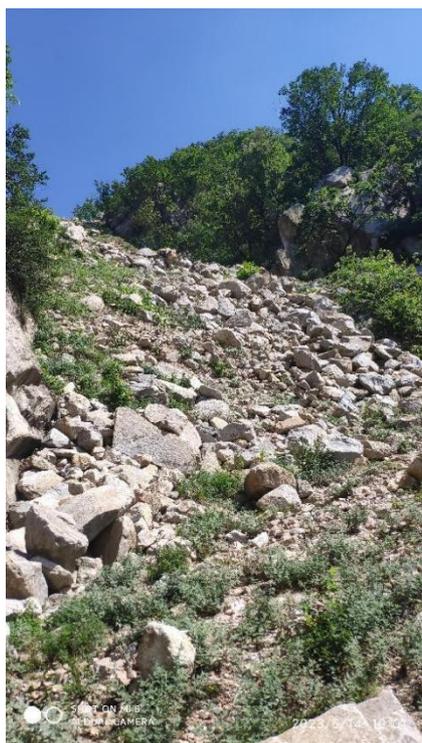
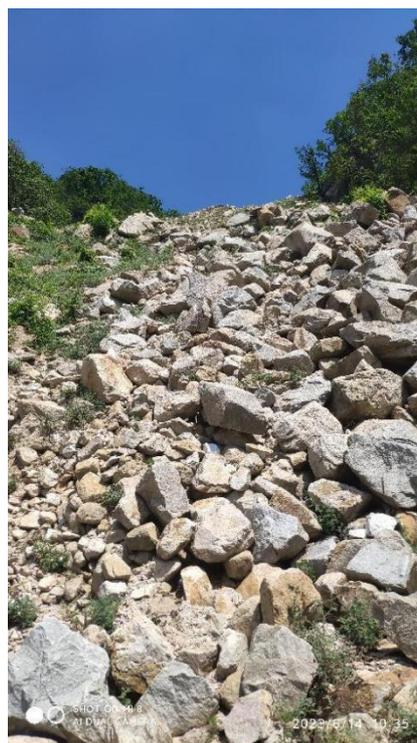
本次评估图斑位于县城东南 10m 处，处于熊耳山北坡地带，地势南高北低，属于豫西中低山区。区域地形切割强烈，山势陡峭，“V”型沟谷发育。该处图斑为早年间民间萤石矿偷采形成，面积 10462m²。图斑内南部为沿山坡走势堆积的采矿废渣，被通向坡顶的小道分为三个阶梯，每段高度 12~15m，宽 15~18m，坡度 30~38°，调查时可见碎石堆上有草木生长，但不能完全覆盖渣堆，冬季草木枯死后渣堆较为明显。现状下可见图斑周边小道上因雨水冲刷而成的小型冲沟，宽 0.2~0.5m，深 0.3~0.5m。

照片 2-1 废弃渣堆

照片 2-2 废弃渣堆

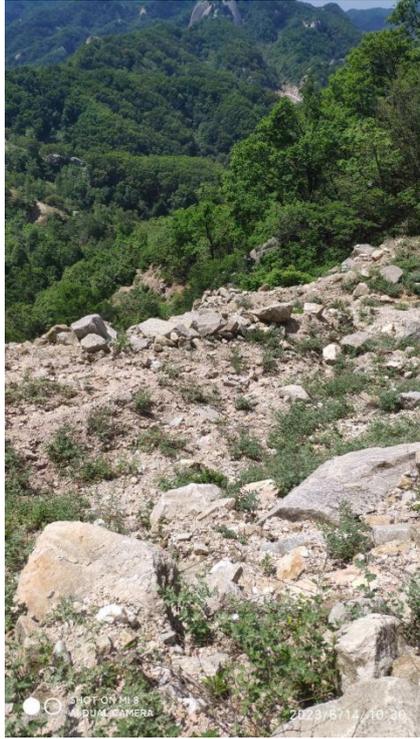
照片 2-3 渣堆上小道

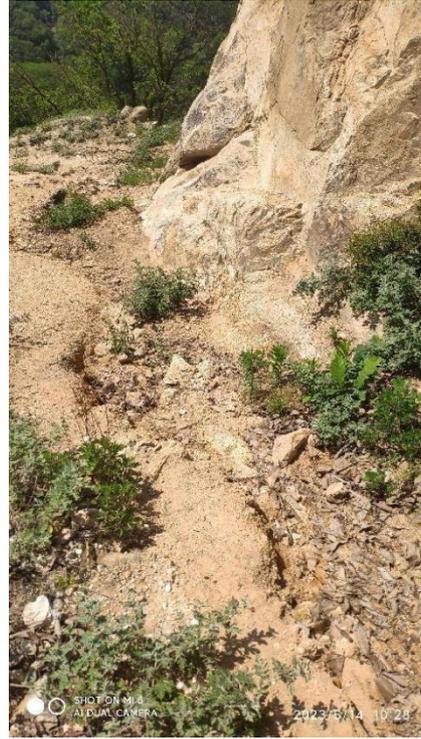
照片 2-4 小道上冲沟

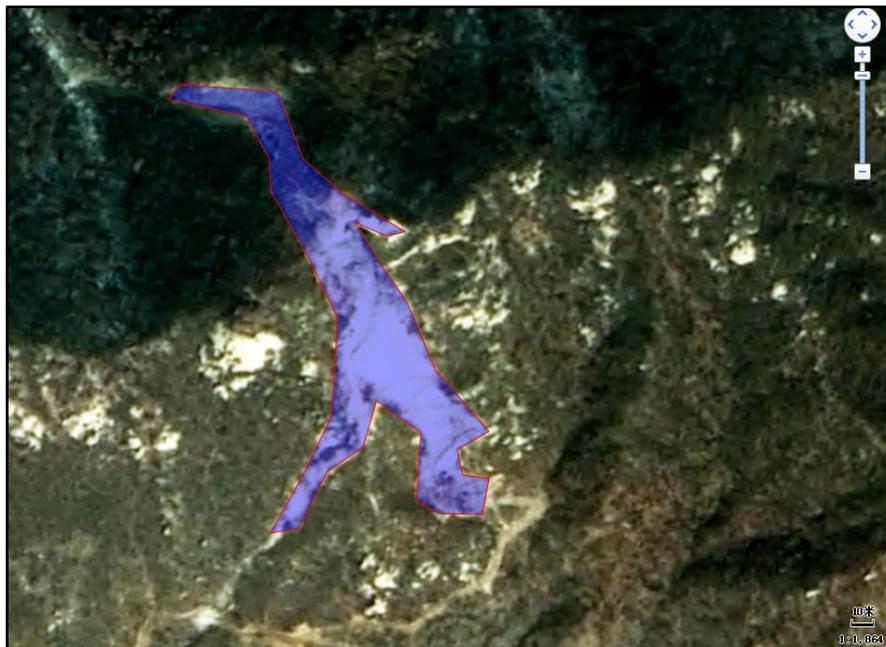
图 3-1 图斑范围

图斑位于洛宁县涧口乡鳧池村，图斑南北长 273m，东西宽 40m，中心点坐标 $111^{\circ} 46' 55.13''$ ， $34^{\circ} 18' 22.11''$ ，图斑面积 18.22 亩。

根据调查了解，该处图斑为早年无证开采造成的地形地貌破坏，图斑北侧为开采形成的天井，三面为岩质直立边坡，基岩裸露，高 4~8m，角度 $60^{\circ}\sim 90^{\circ}$ ，个别部位岩壁层倒倾状，角度 10° 。该处为花岗斑岩，出露处可见岩石风化一般，局部中等，以手可掰断，裂隙发育中等，可见有多条节理发育，局部可见岩体沿节理面裂开。区域内植被较为茂盛，以草木和灌木为主，地表土壤湿润，含水量较丰富。该图斑所南部 110m 处山坡上有一临时道路，为蓄水储能电站的施工便道，图斑西南 250m 山坡平台处为施工简易工棚。

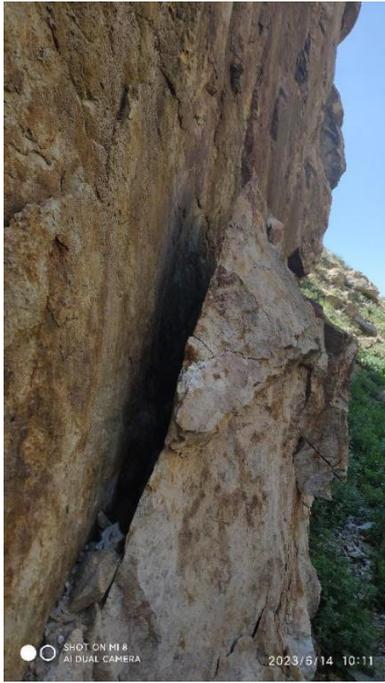
图 3-2 图斑顶部平台节理

图斑内岩体在植被和流水侵蚀作用下，局部有沿节理崩落的风险，但因为该处位于无人荒山上，平时无人活动，图斑顶部较为一较平坦平台，崩落的岩石滚落下山的危险较小，从该处向下的山坡上因小道分割而成的三级台阶和山坡上的灌木和树木对滚落的岩石有一定的阻挡作用，因此对下方临时道路的威胁较小；由于山坡西部隆起山体的束缚作用，图斑内滚落岩石达到施工工棚的可能性小，危害性小；据此预测图斑区地质灾害危险性小。

根据该处图斑的实际情况，若进行工程修复，顶部平台边坡陡立面治理需要进行削坡，在现有小道上修建施工便道等都将对图斑所在位置造成环境破坏的扩大化，由于靠近抽水蓄能电站工程，该处短期内不存在进一步开发的规划，吸引社会资本的可能性低，如果治理将主要依赖财政资金。结合该图斑处地质灾害风险小的特点，建议进行自然恢复。图斑处现状条件下较常见植被自然恢复现象，其植被长势有向好趋势，根据卫星图斑研判，图斑裸露区域在自然状态下有逐年缩小的趋势，如果加强管理和监测保护措施，减少植被破坏，三年内可以达到自然修复的可能性较大。

实施自然恢复前建议封堵进入图斑的道路，设立自然恢复标志牌，明确警示事项、监管单位及责任人、举报电话等。

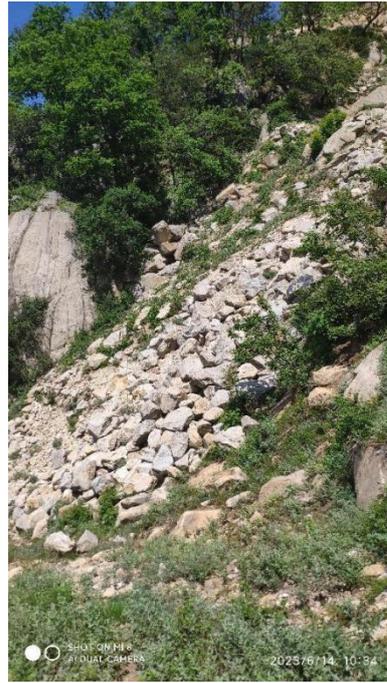
图 3-3 图斑内植被生长情况

经洛宁县自然资源就查询，该图斑所在位置土地利用类型为林地，现状条件下图斑周边植被茂盛，岩石裸露处灌木和草木生长良好，该图斑处平时人迹罕至，仅有放养的山羊到此处吃草，图斑内基岩高陡边坡植被基本无生长，其在自然状态下恢复较难；图斑内碎石堆积区植被自然恢复现象较常见，无人干预下该图斑处植被发育较好，具备自然恢复条件。

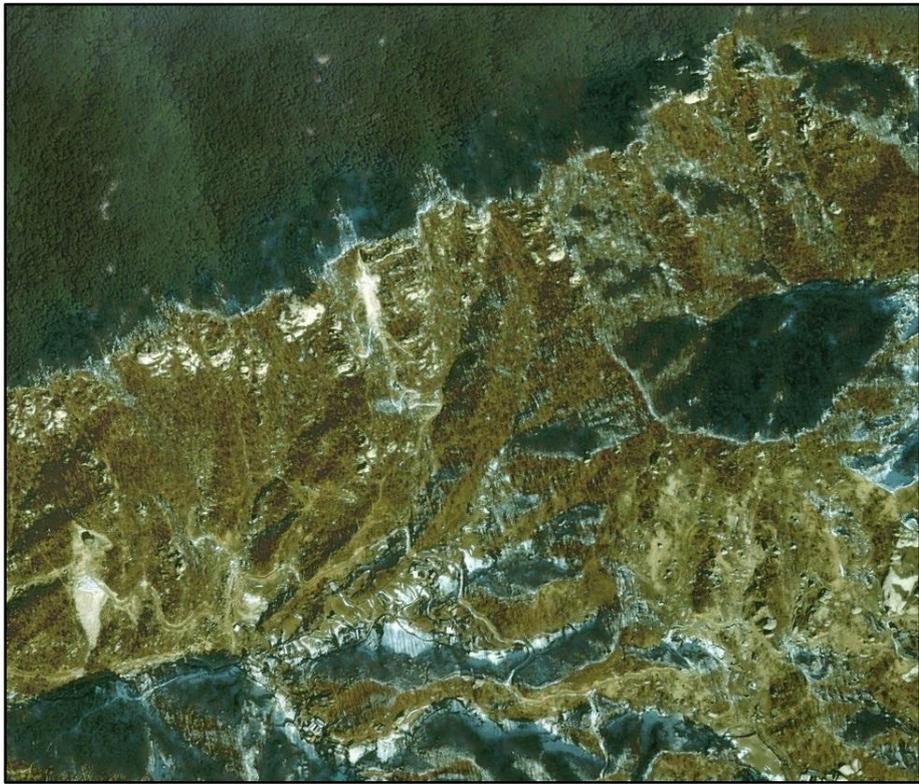
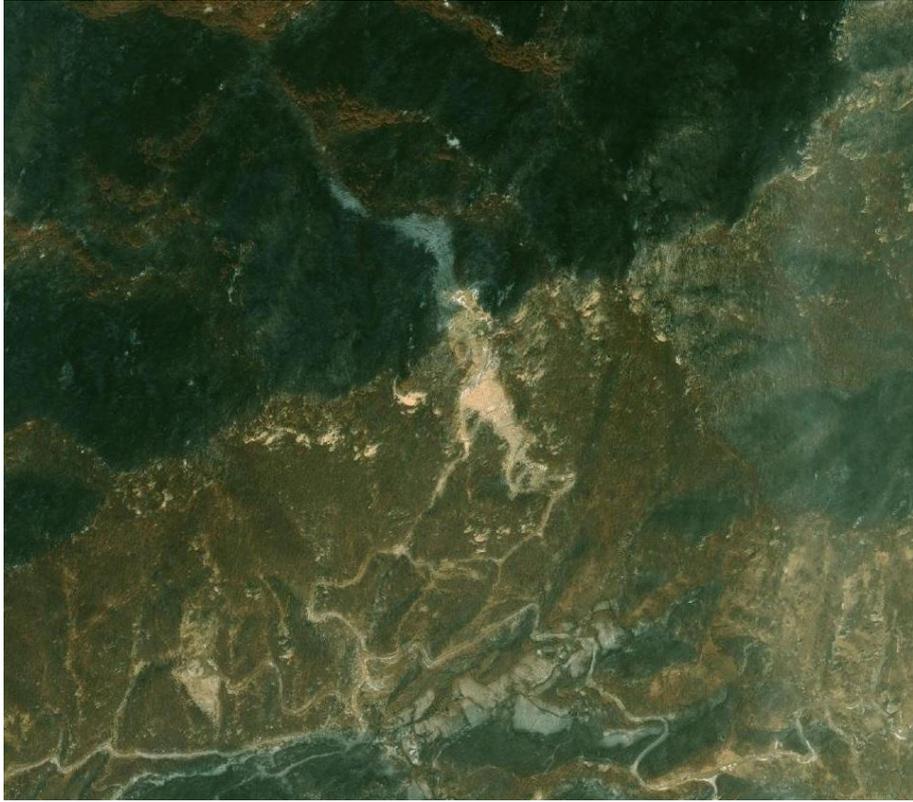
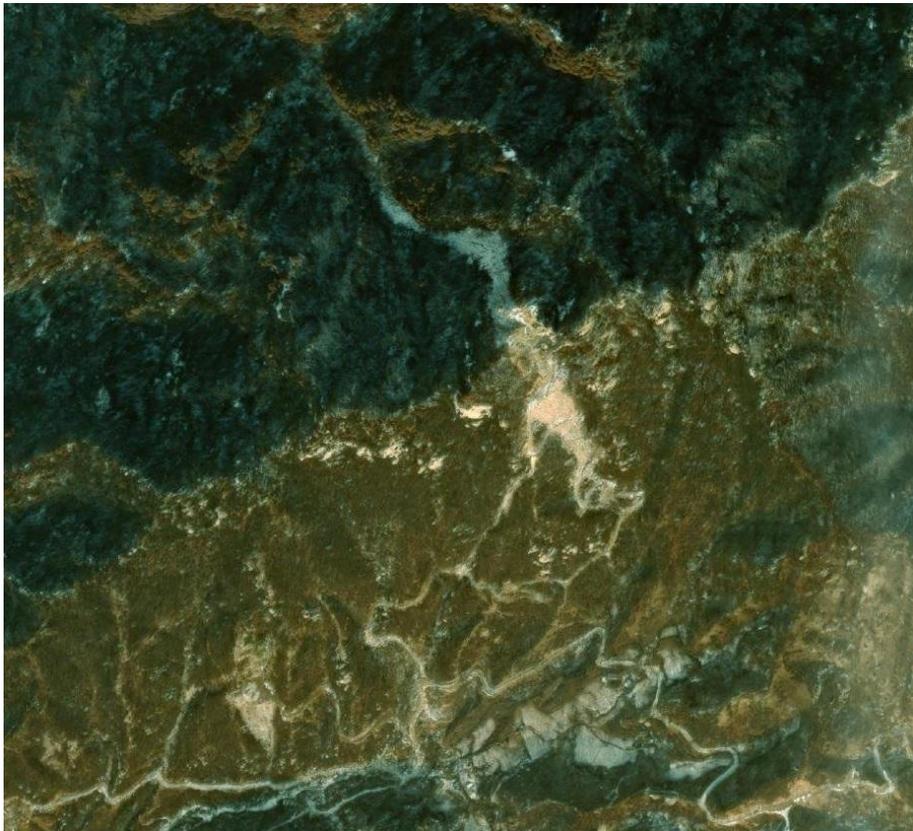
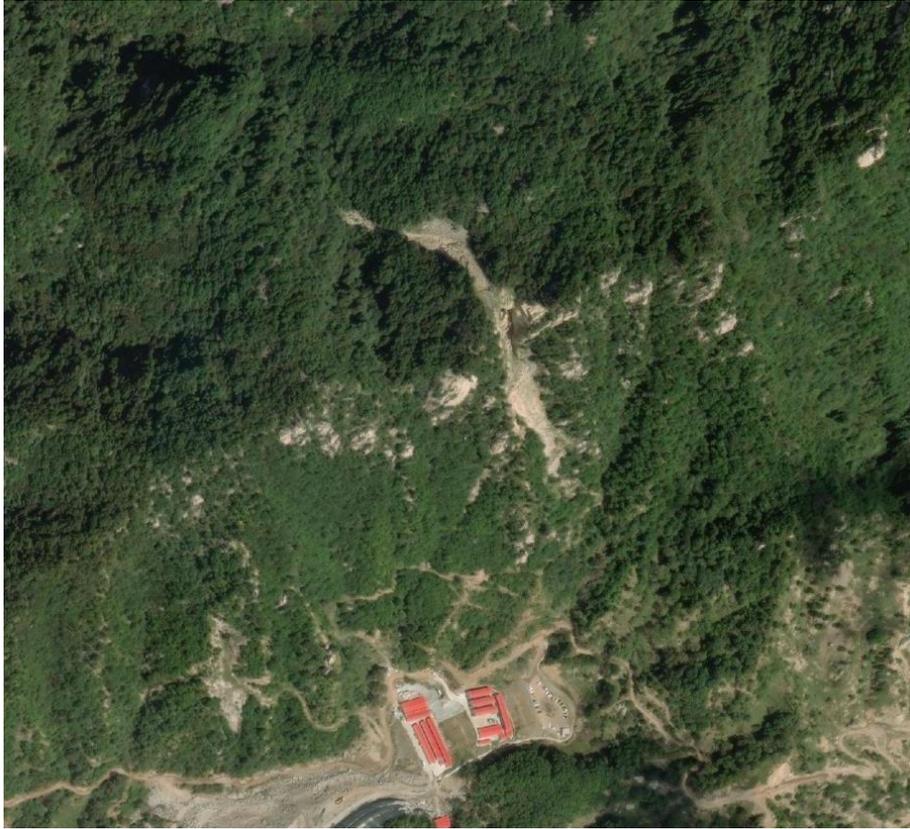
根据历年卫星图片对比，该图斑近 3 年内规模无扩大趋势，因为植被恢复卫星图片上图斑范围有缩小趋势；根据调查走访得知，该图斑近 6 年内无地质灾害发生，较为稳定。

图 3-6 2015 年图斑卫星图

图 3-7 2019 年图斑卫星图

图 3-8 2020 年图斑卫星图

图 3-9 2022 年图斑卫星图
