忠烈祠保护规划（2024-2035）

郑州大学城市规划设计研究院有限公司

河南省信阳市商城县

规划文本·规划图纸·规划说明·基础资料汇编

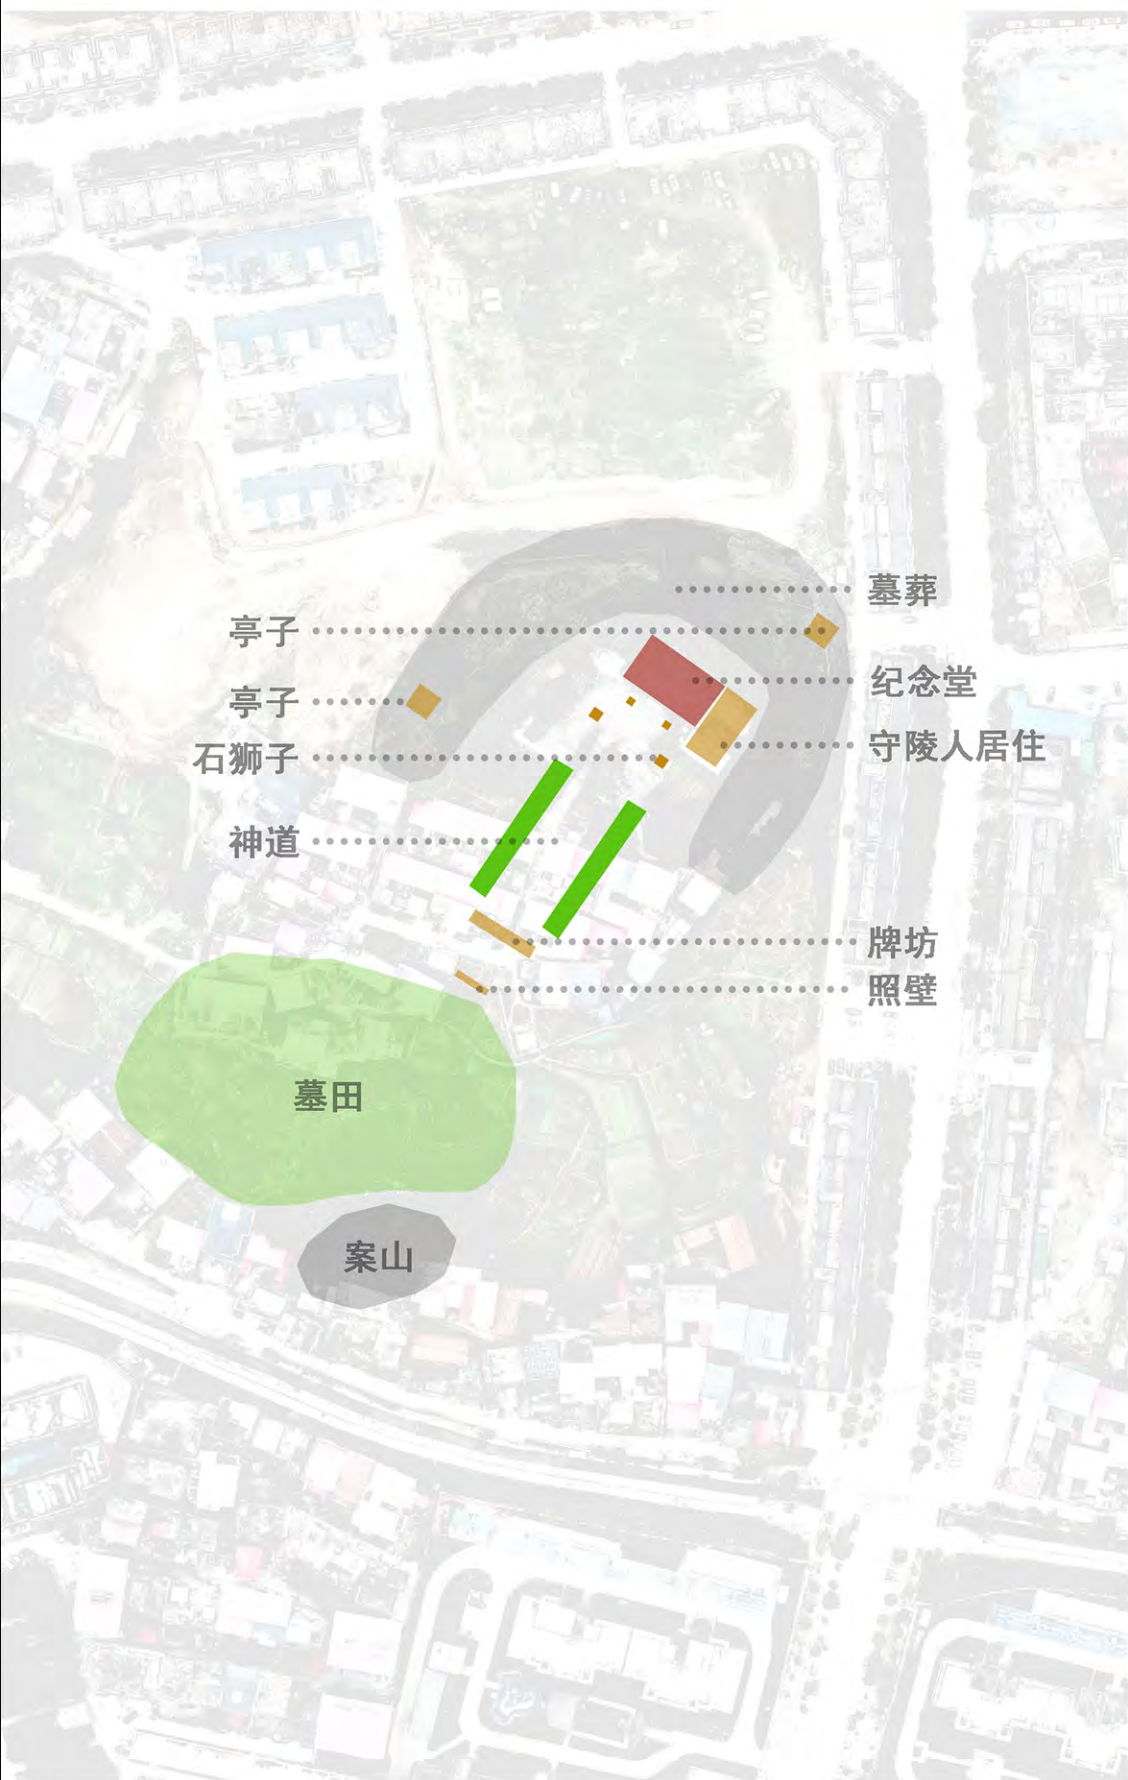
1943年格局

由祠宇和墓葬两部分组成，从南到北有照壁、牌坊、神道、石狮、纪念堂等，东北岗脊和西边建有仿古攒尖凉亭。墓葬位于纪念堂东、西、北三面，依地势垒砌五级台阶式墓道，安葬装有烈士遗骨的陶缸，墓前各立一碑，刻烈士姓名简历。纪念堂东侧为守陵人居住院落，岗下有墓田，供守陵人耕种。

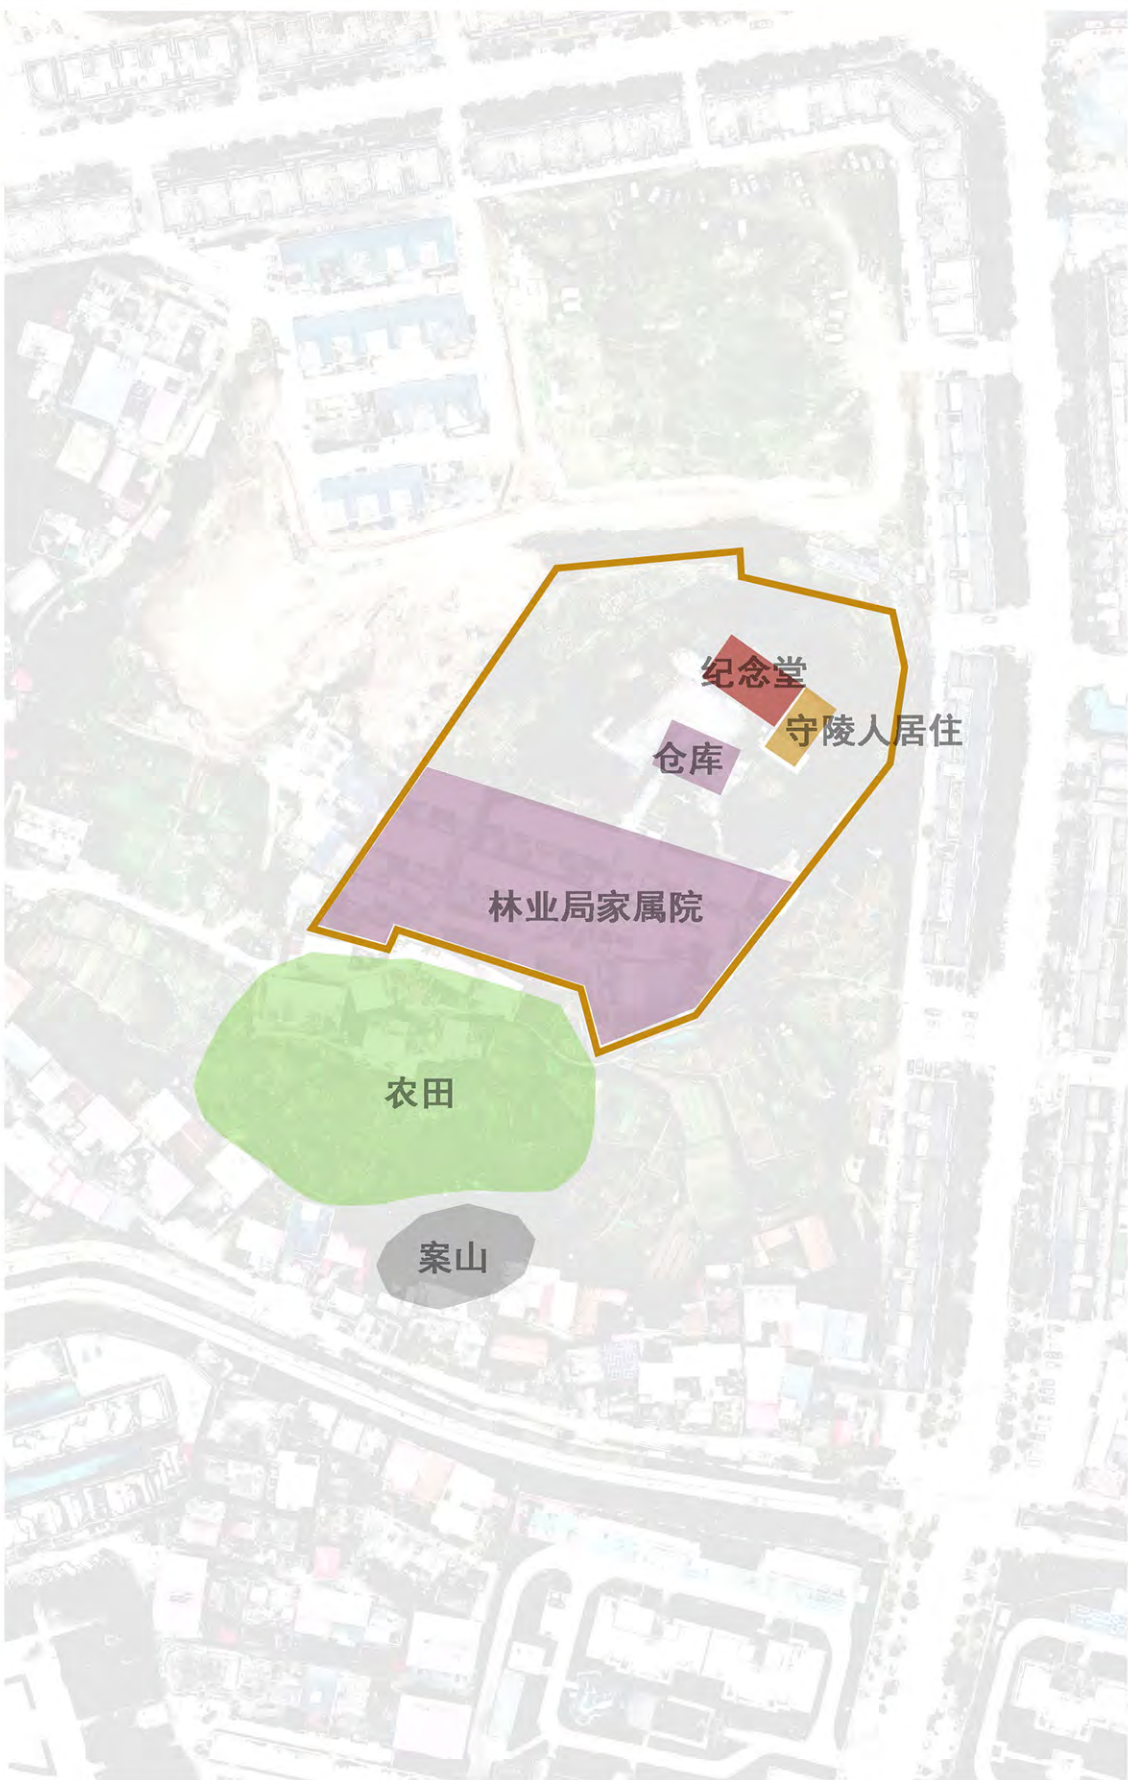
80年代格局

70年代，文革时期忠烈祠被毁，仅剩纪念堂建筑。  
1981年，林业局在纪念堂南侧新建种子仓库。建设林业局家属院并在周围建起了围墙。

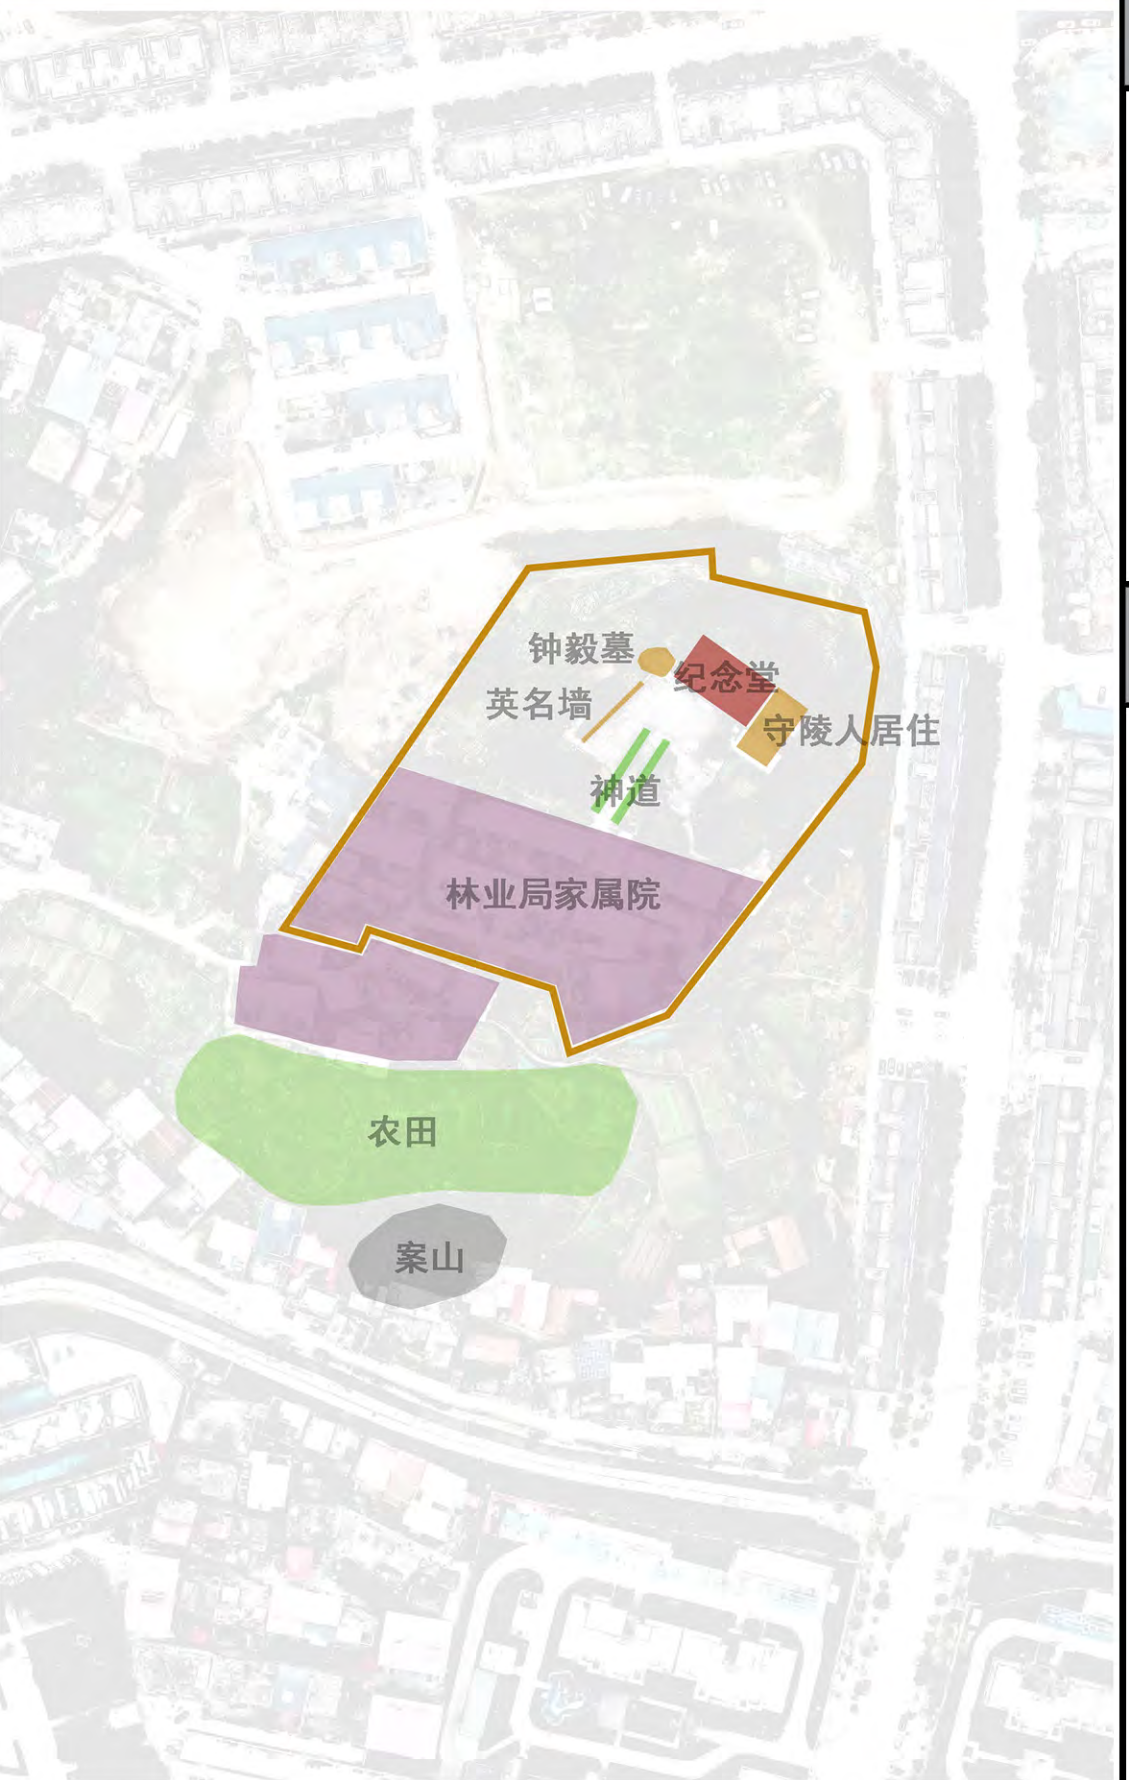
2023年格局

80年代以后，村民自发在围墙外建设大量自建房。  
2014年，商城县军人事务管理处拨款修建钟毅将军墓、院落、神道、国民革命军陆军第八十四军抗日殉国将士英名墙。

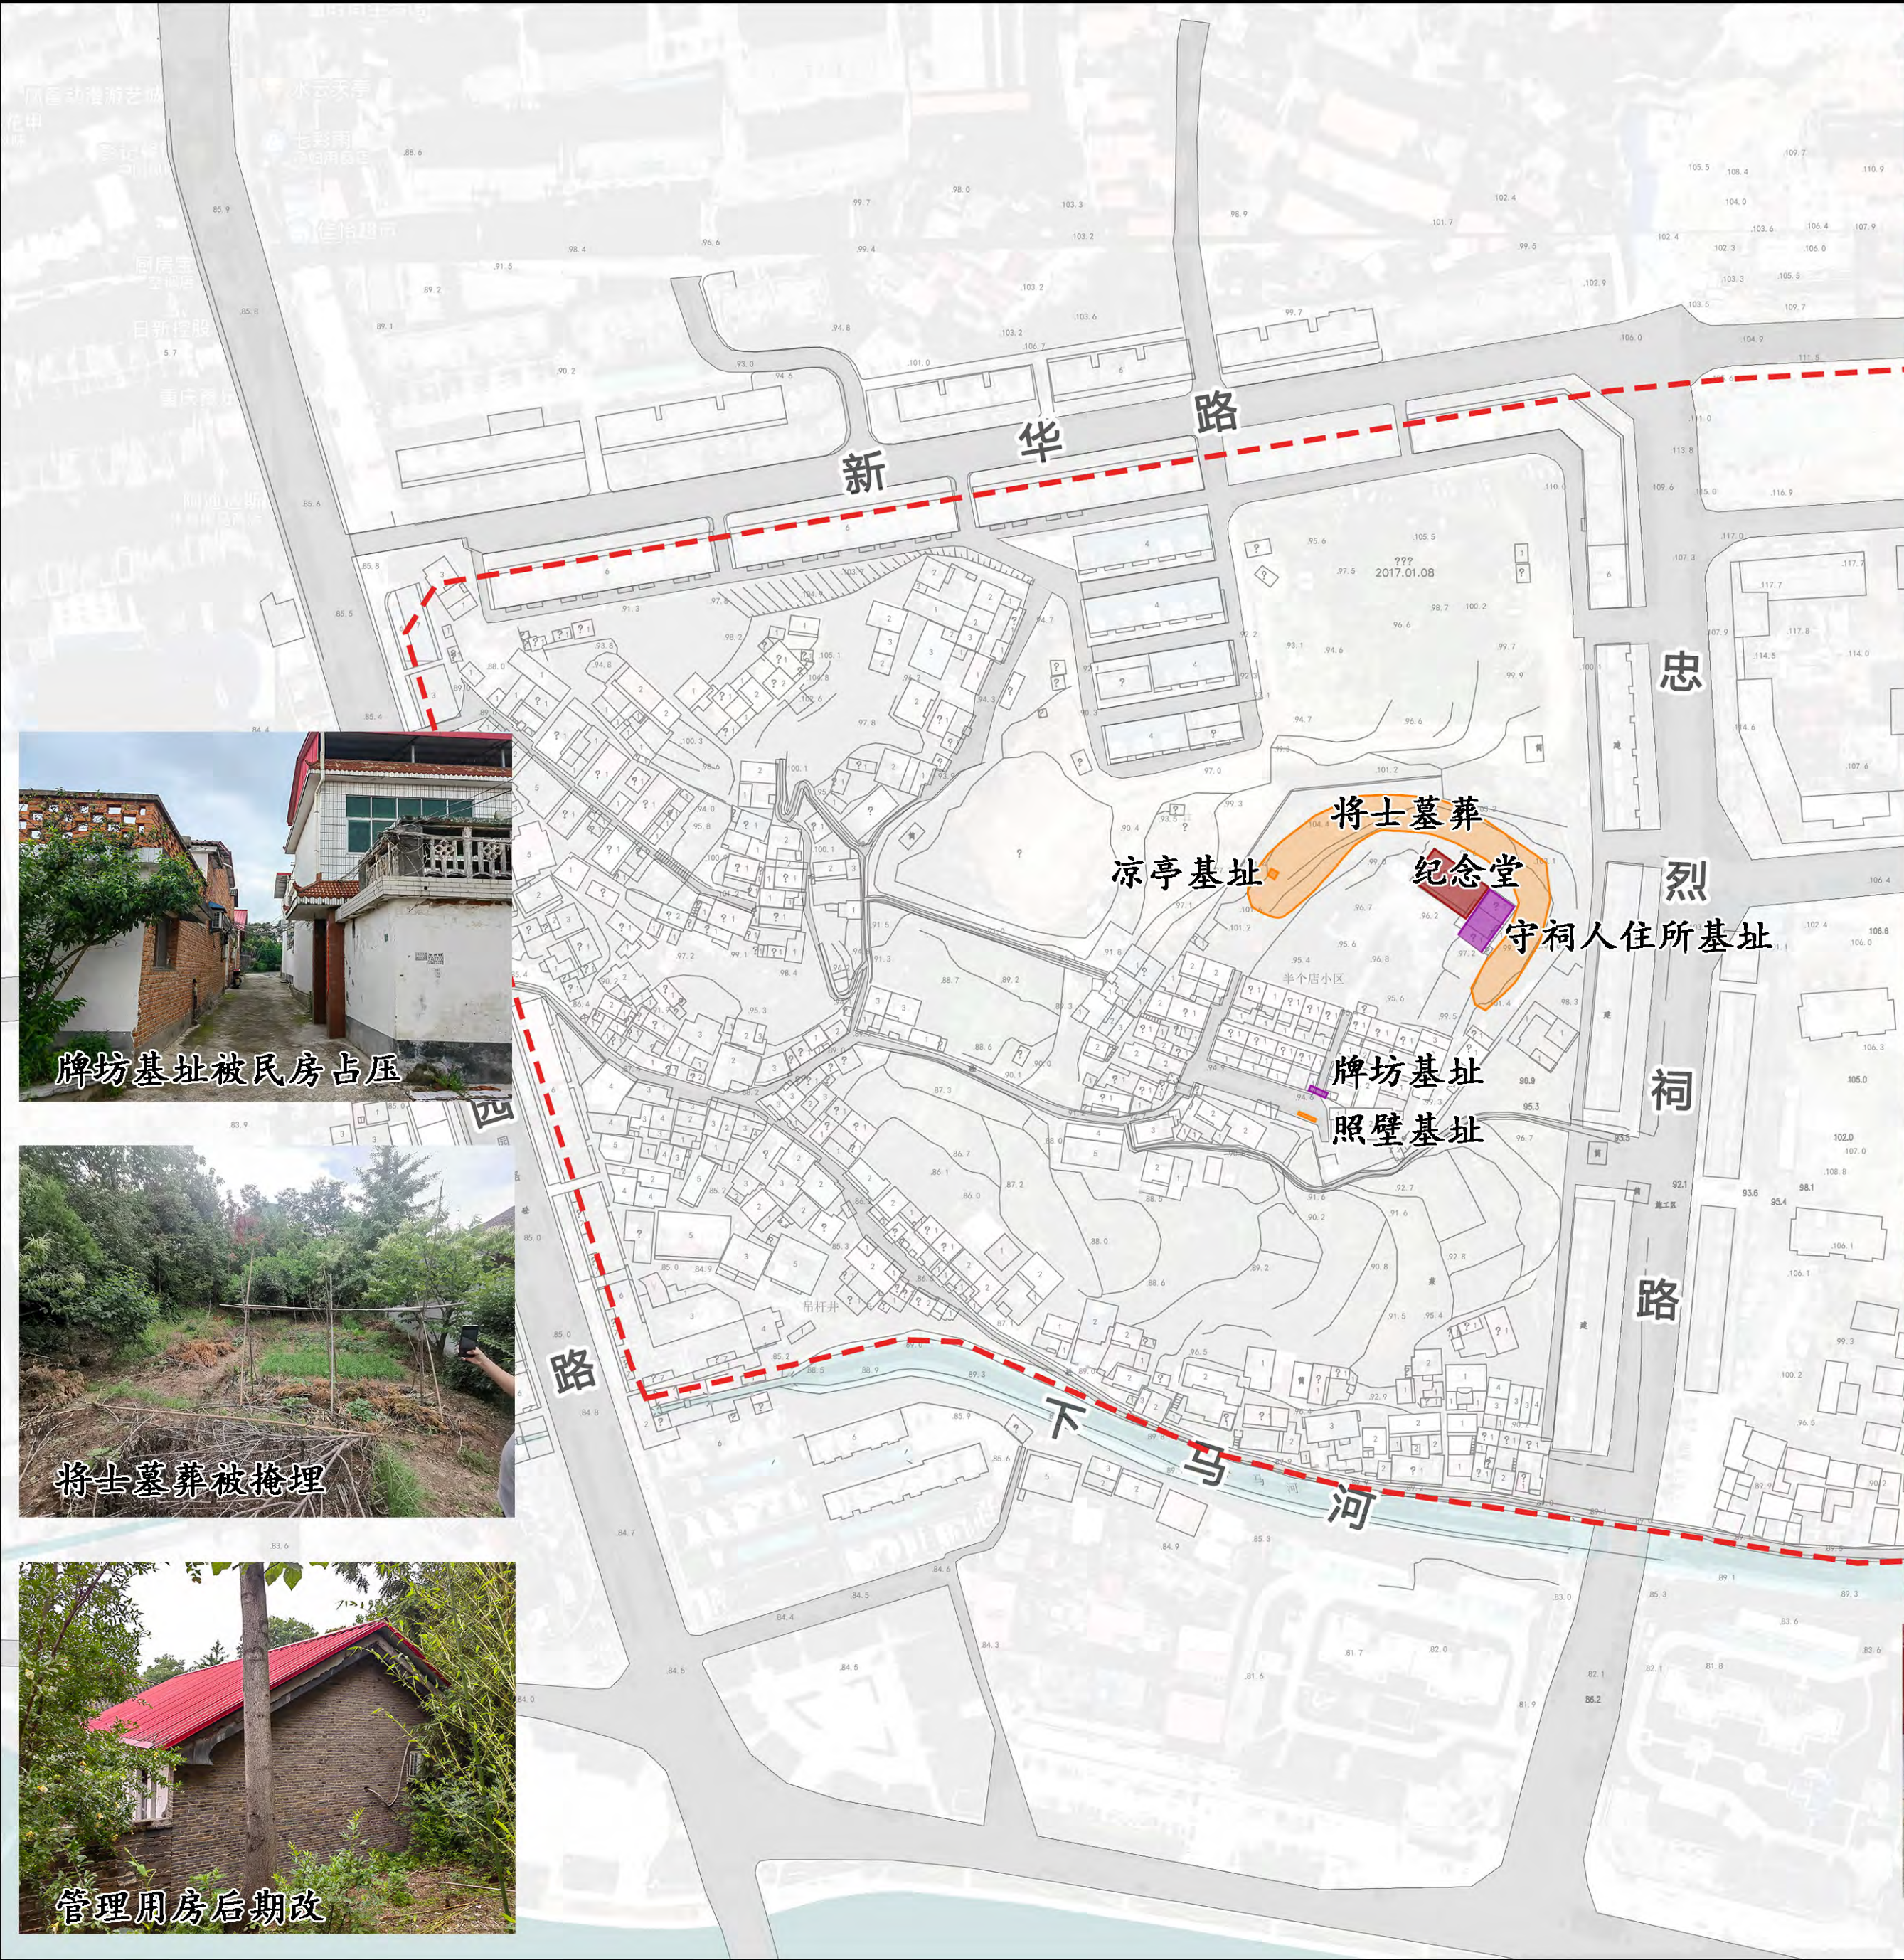
- 规划范围
- 保存较好
- 保存一般
- 保存较差

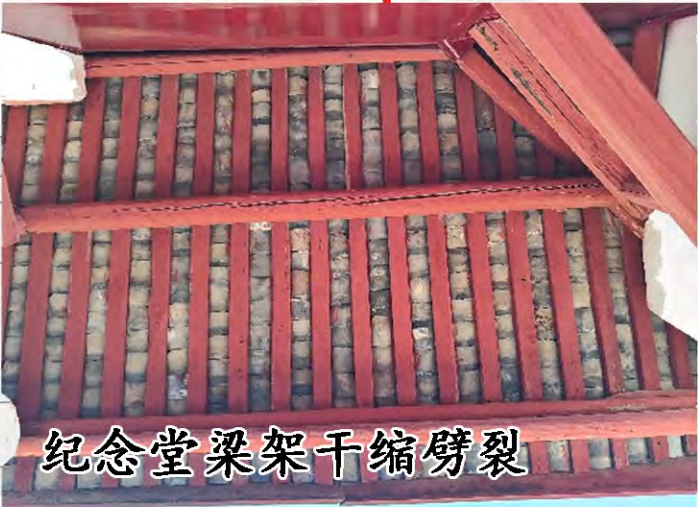
纪念馆屋面透光

- （1）屋面：屋面局部揭顶，查补雨漏，更换破损瓦件。
- （2）梁架：全面检修木构架，清理梁架表面霉菌、雨渍，对梁架木构件裂缝进行嵌补加固。
- （3）墙体：清理墙面空鼓、脱落抹灰，剔凿挖补酥碱青砖，重做墙面抹灰。
- （4）地面及散水：拆除室内地面瓷砖，恢复原形制室内地面铺装；清理台明表面水泥。
- （5）门窗：现状整修加固门窗。

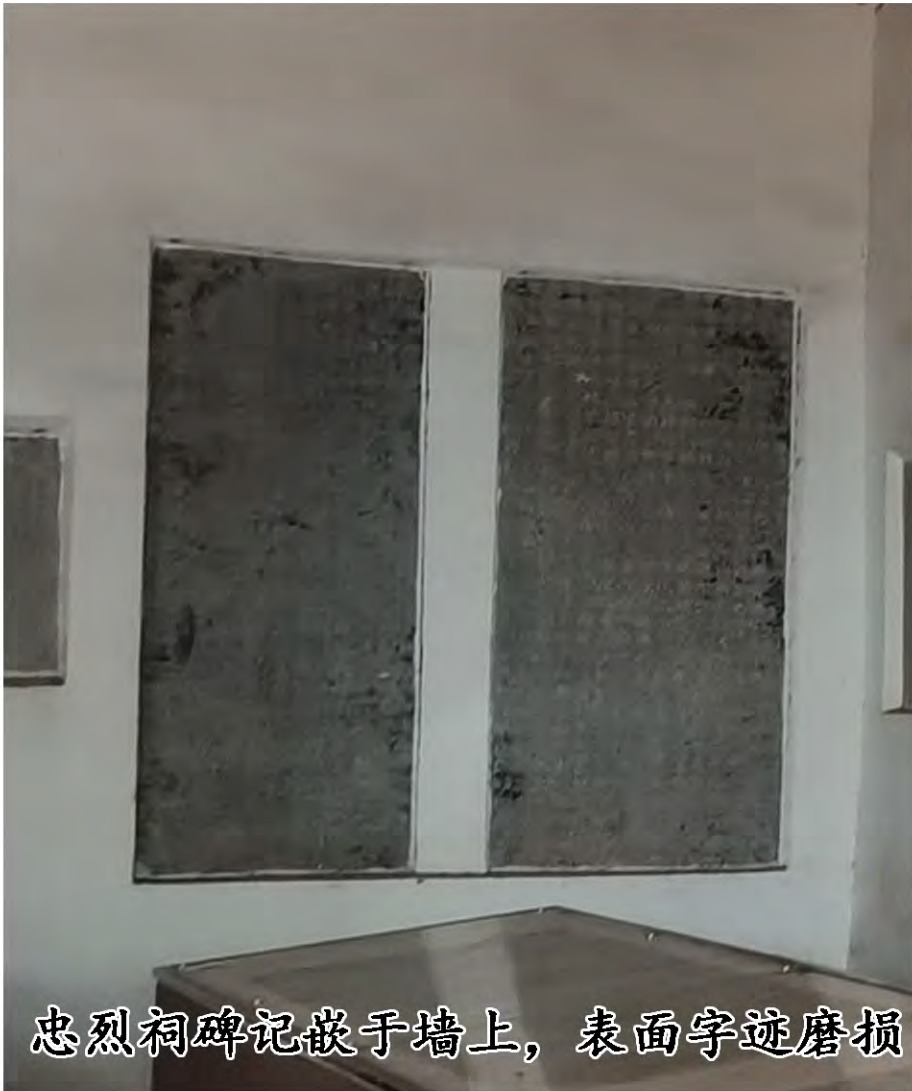
忠烈祠碑记嵌于墙上，表面字迹磨损

- （1）妥善保管附属文物。由专业人员定期进行清洁除尘，开展对附属文物的病害监测、赋存环境监测，逐步建立文物检测体系，研究和制定附属文物日常维护措施。
- （2）对附属文物增设防护围栏等设施，设置警示标识，加强日常管理，有效避免人为触摸、刻画等行为对碑刻造成的损坏。
- （3）对附属文物进行详细测绘、文字记录、定期摄影记录等档案记录工作，完成对碑刻的数字化影像扫描，建立完善的附属文物档案。
- （4）加强预防性科学保护。梳理科技保护理念，管理人员要定期巡查，观察现状，及时发现问题，及时采取相应的技术手段加以保护。

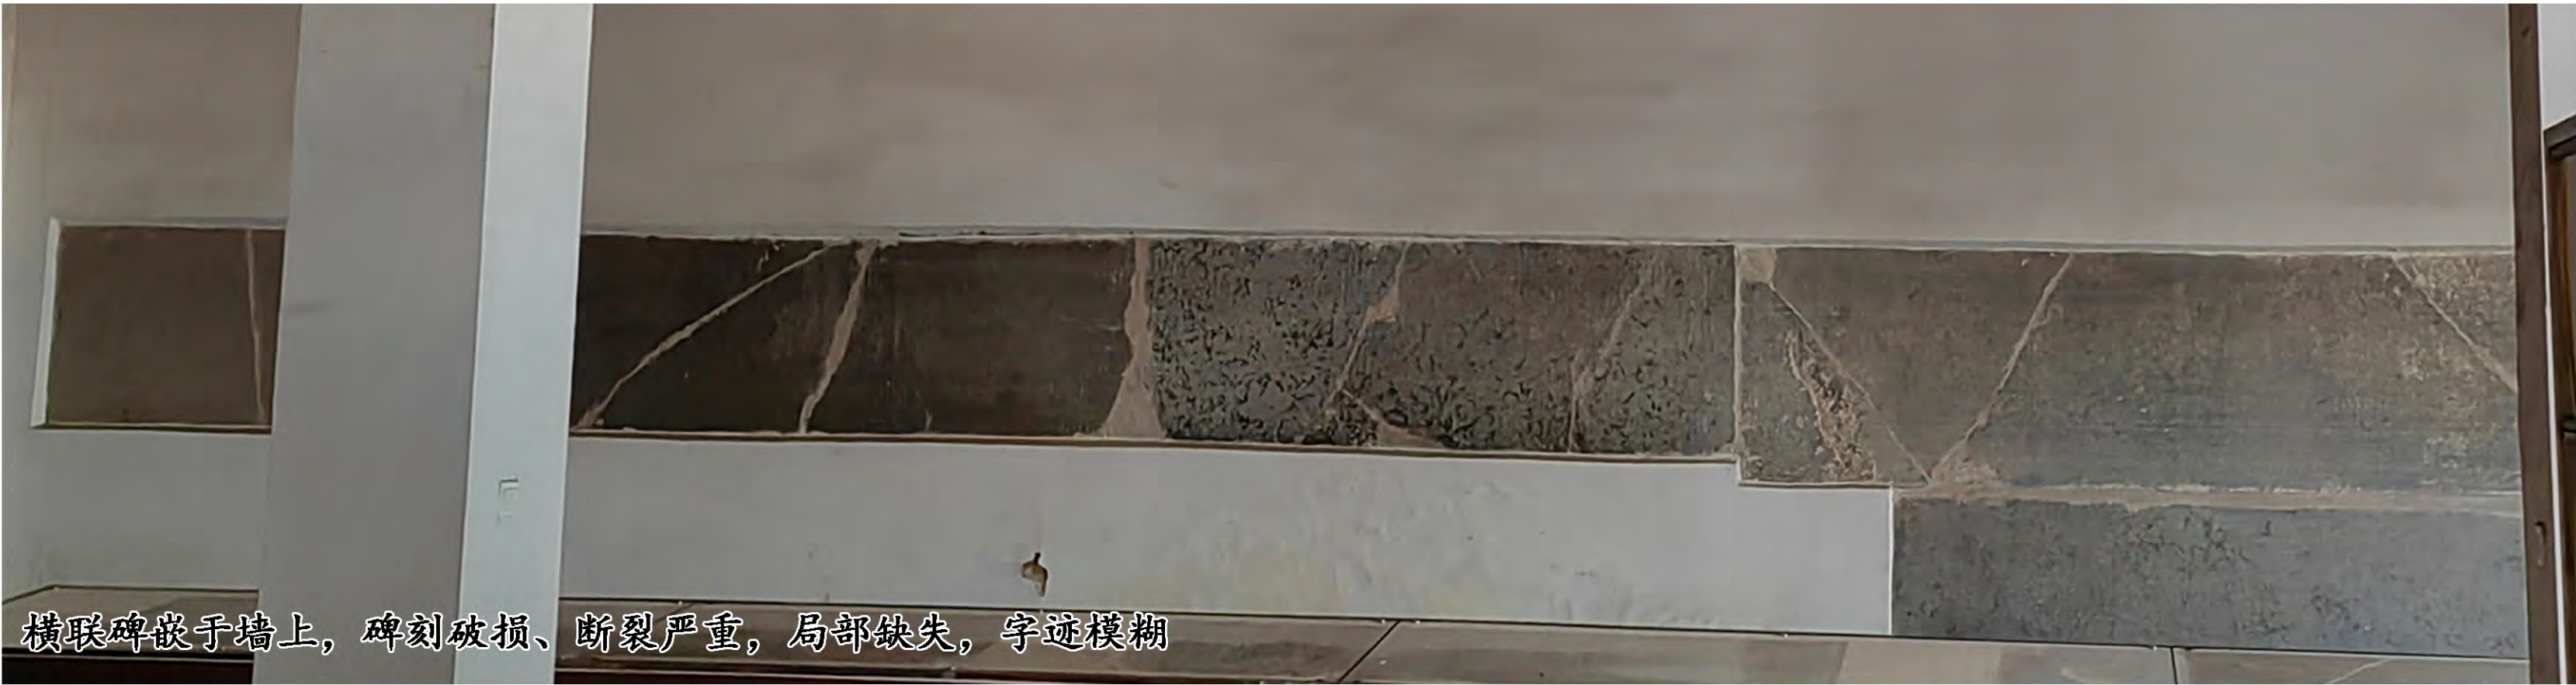
横联碑嵌于墙上，碑刻破损、断裂严重，局部缺失，字迹模糊

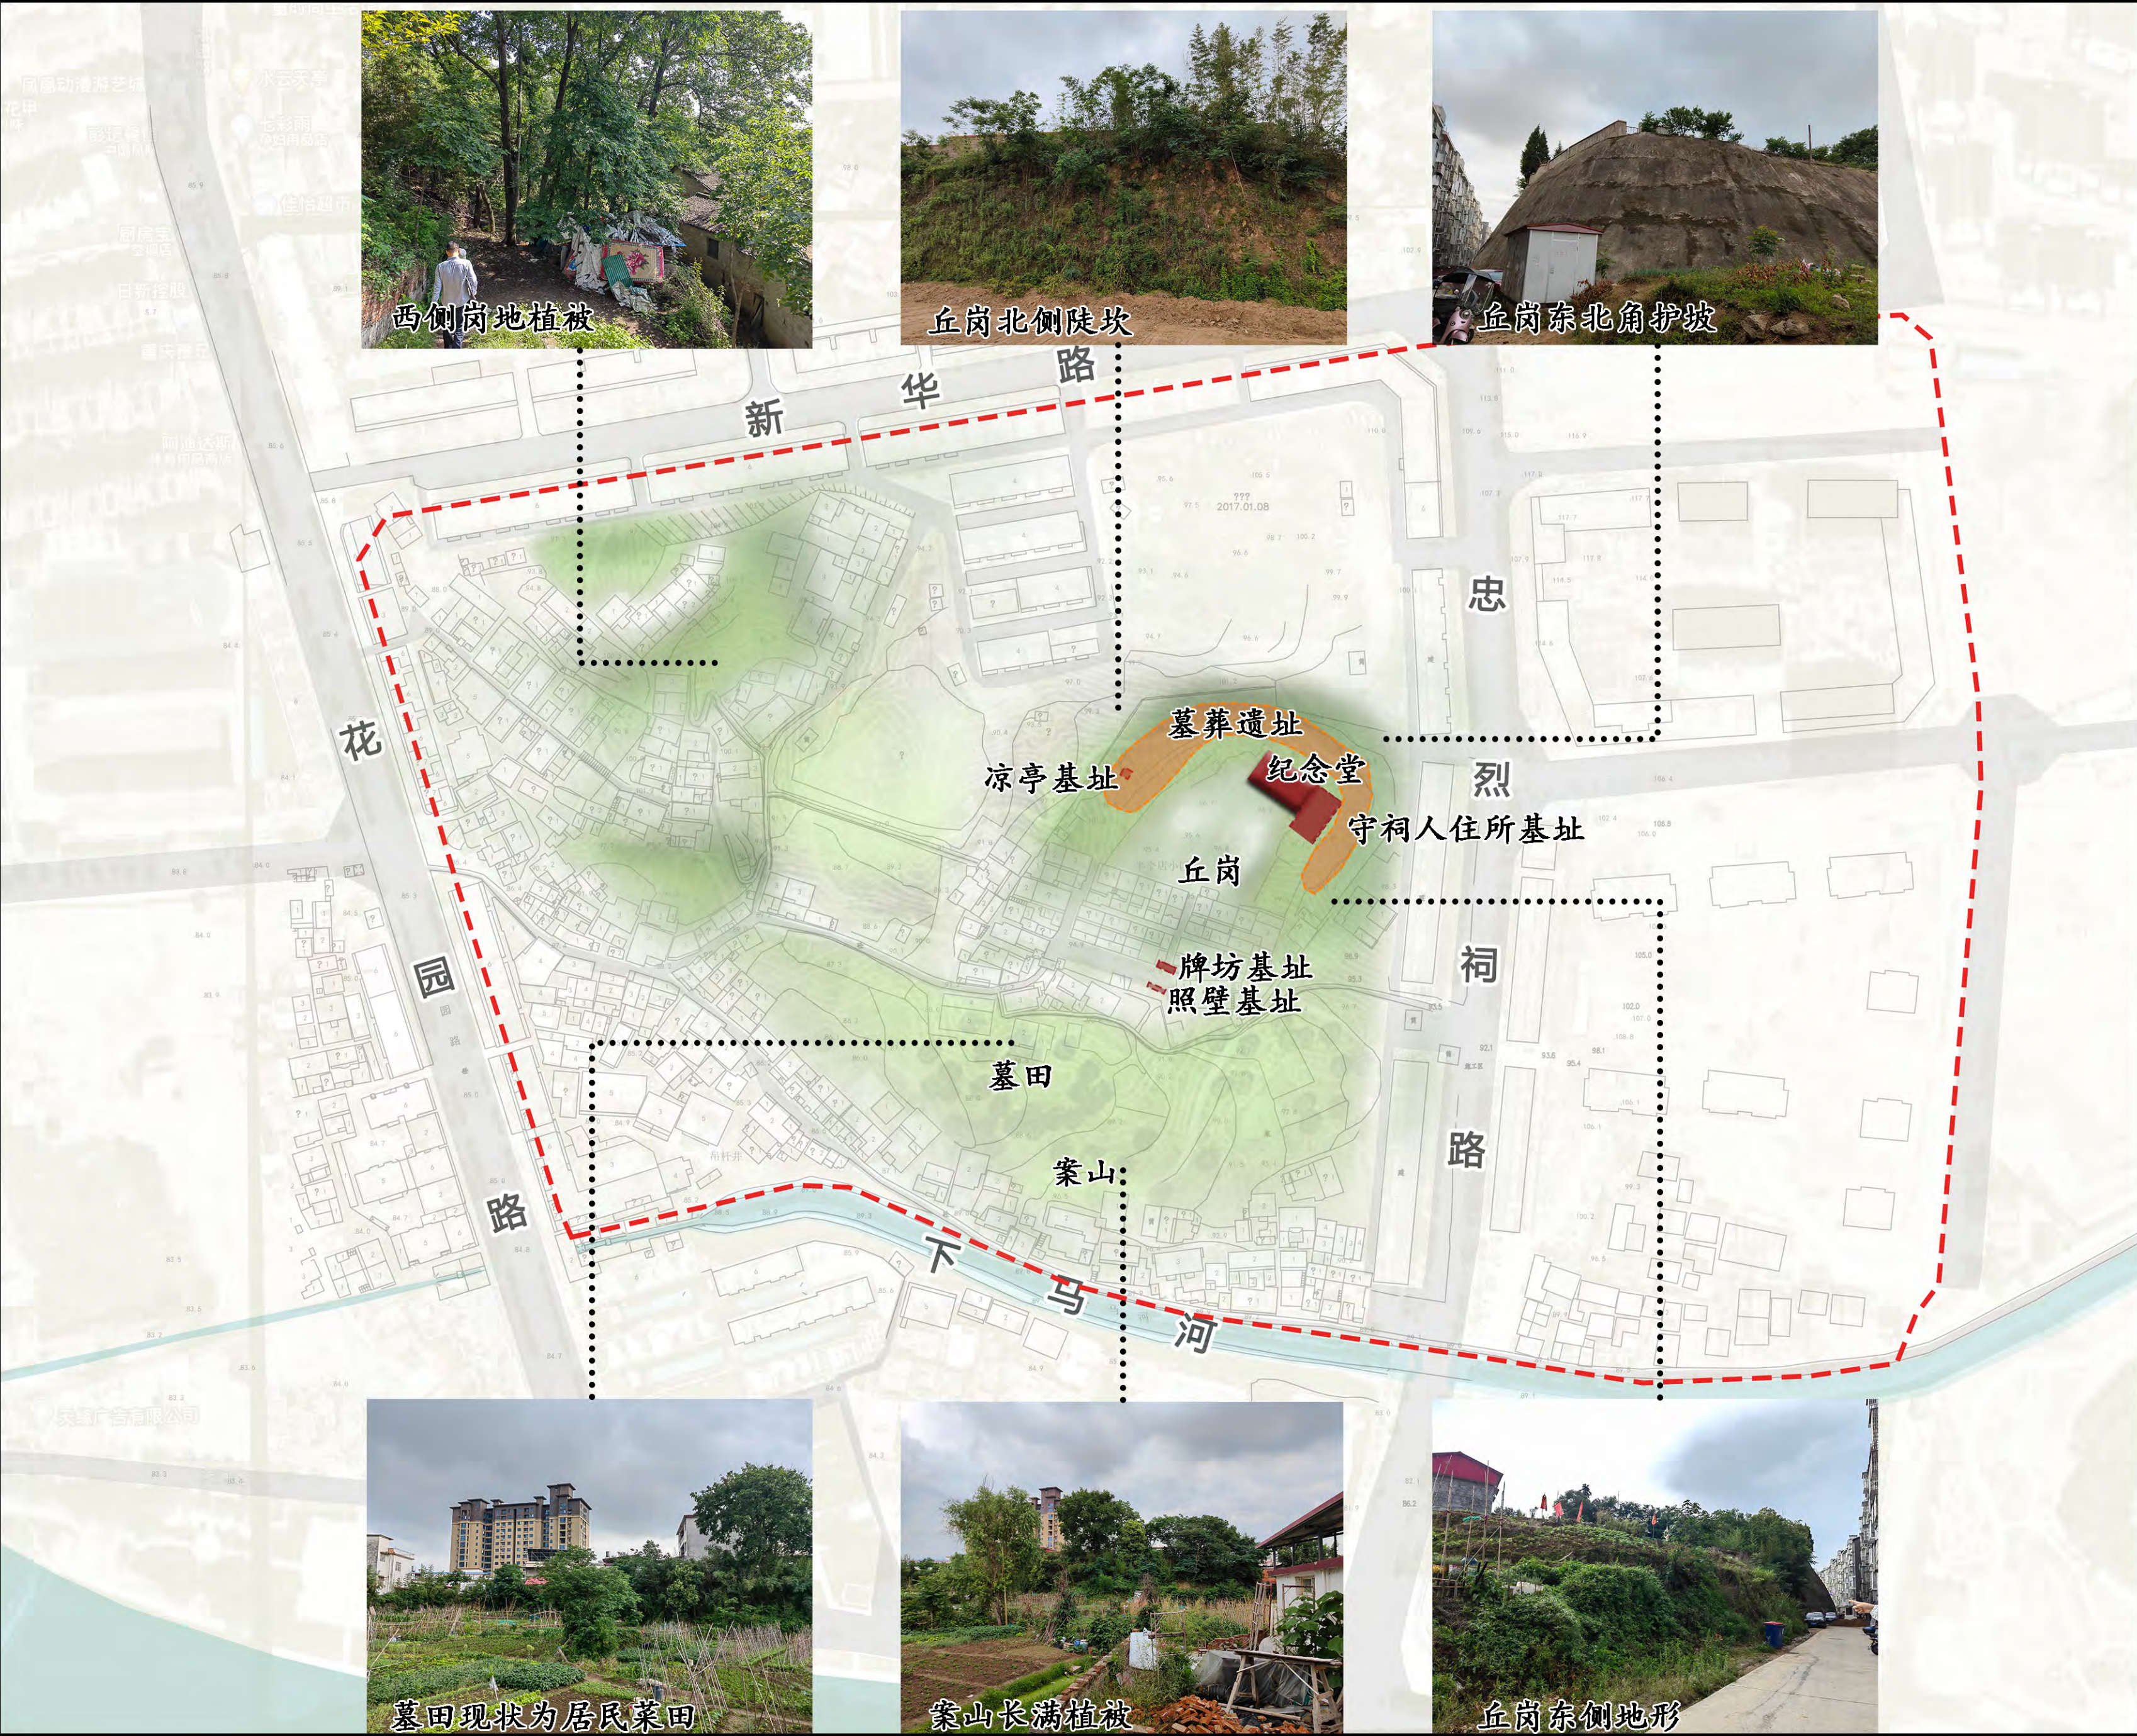
规划范围内，忠烈祠及西侧尚为丘岗，南侧为洼地，保存原始地貌环境；北侧及东侧地貌环境遭到破坏。

忠烈祠所处台地北、东、西三面地形破坏之后形成陡坎，存在滑塌风险。

忠烈祠南侧洼地仍保留原始农田肌理，环境较好。

**边坡加固：**重点对忠烈祠北侧和西侧山体边坡进行加固，防止因坍塌、滑坡造成地形地貌进一步破坏。

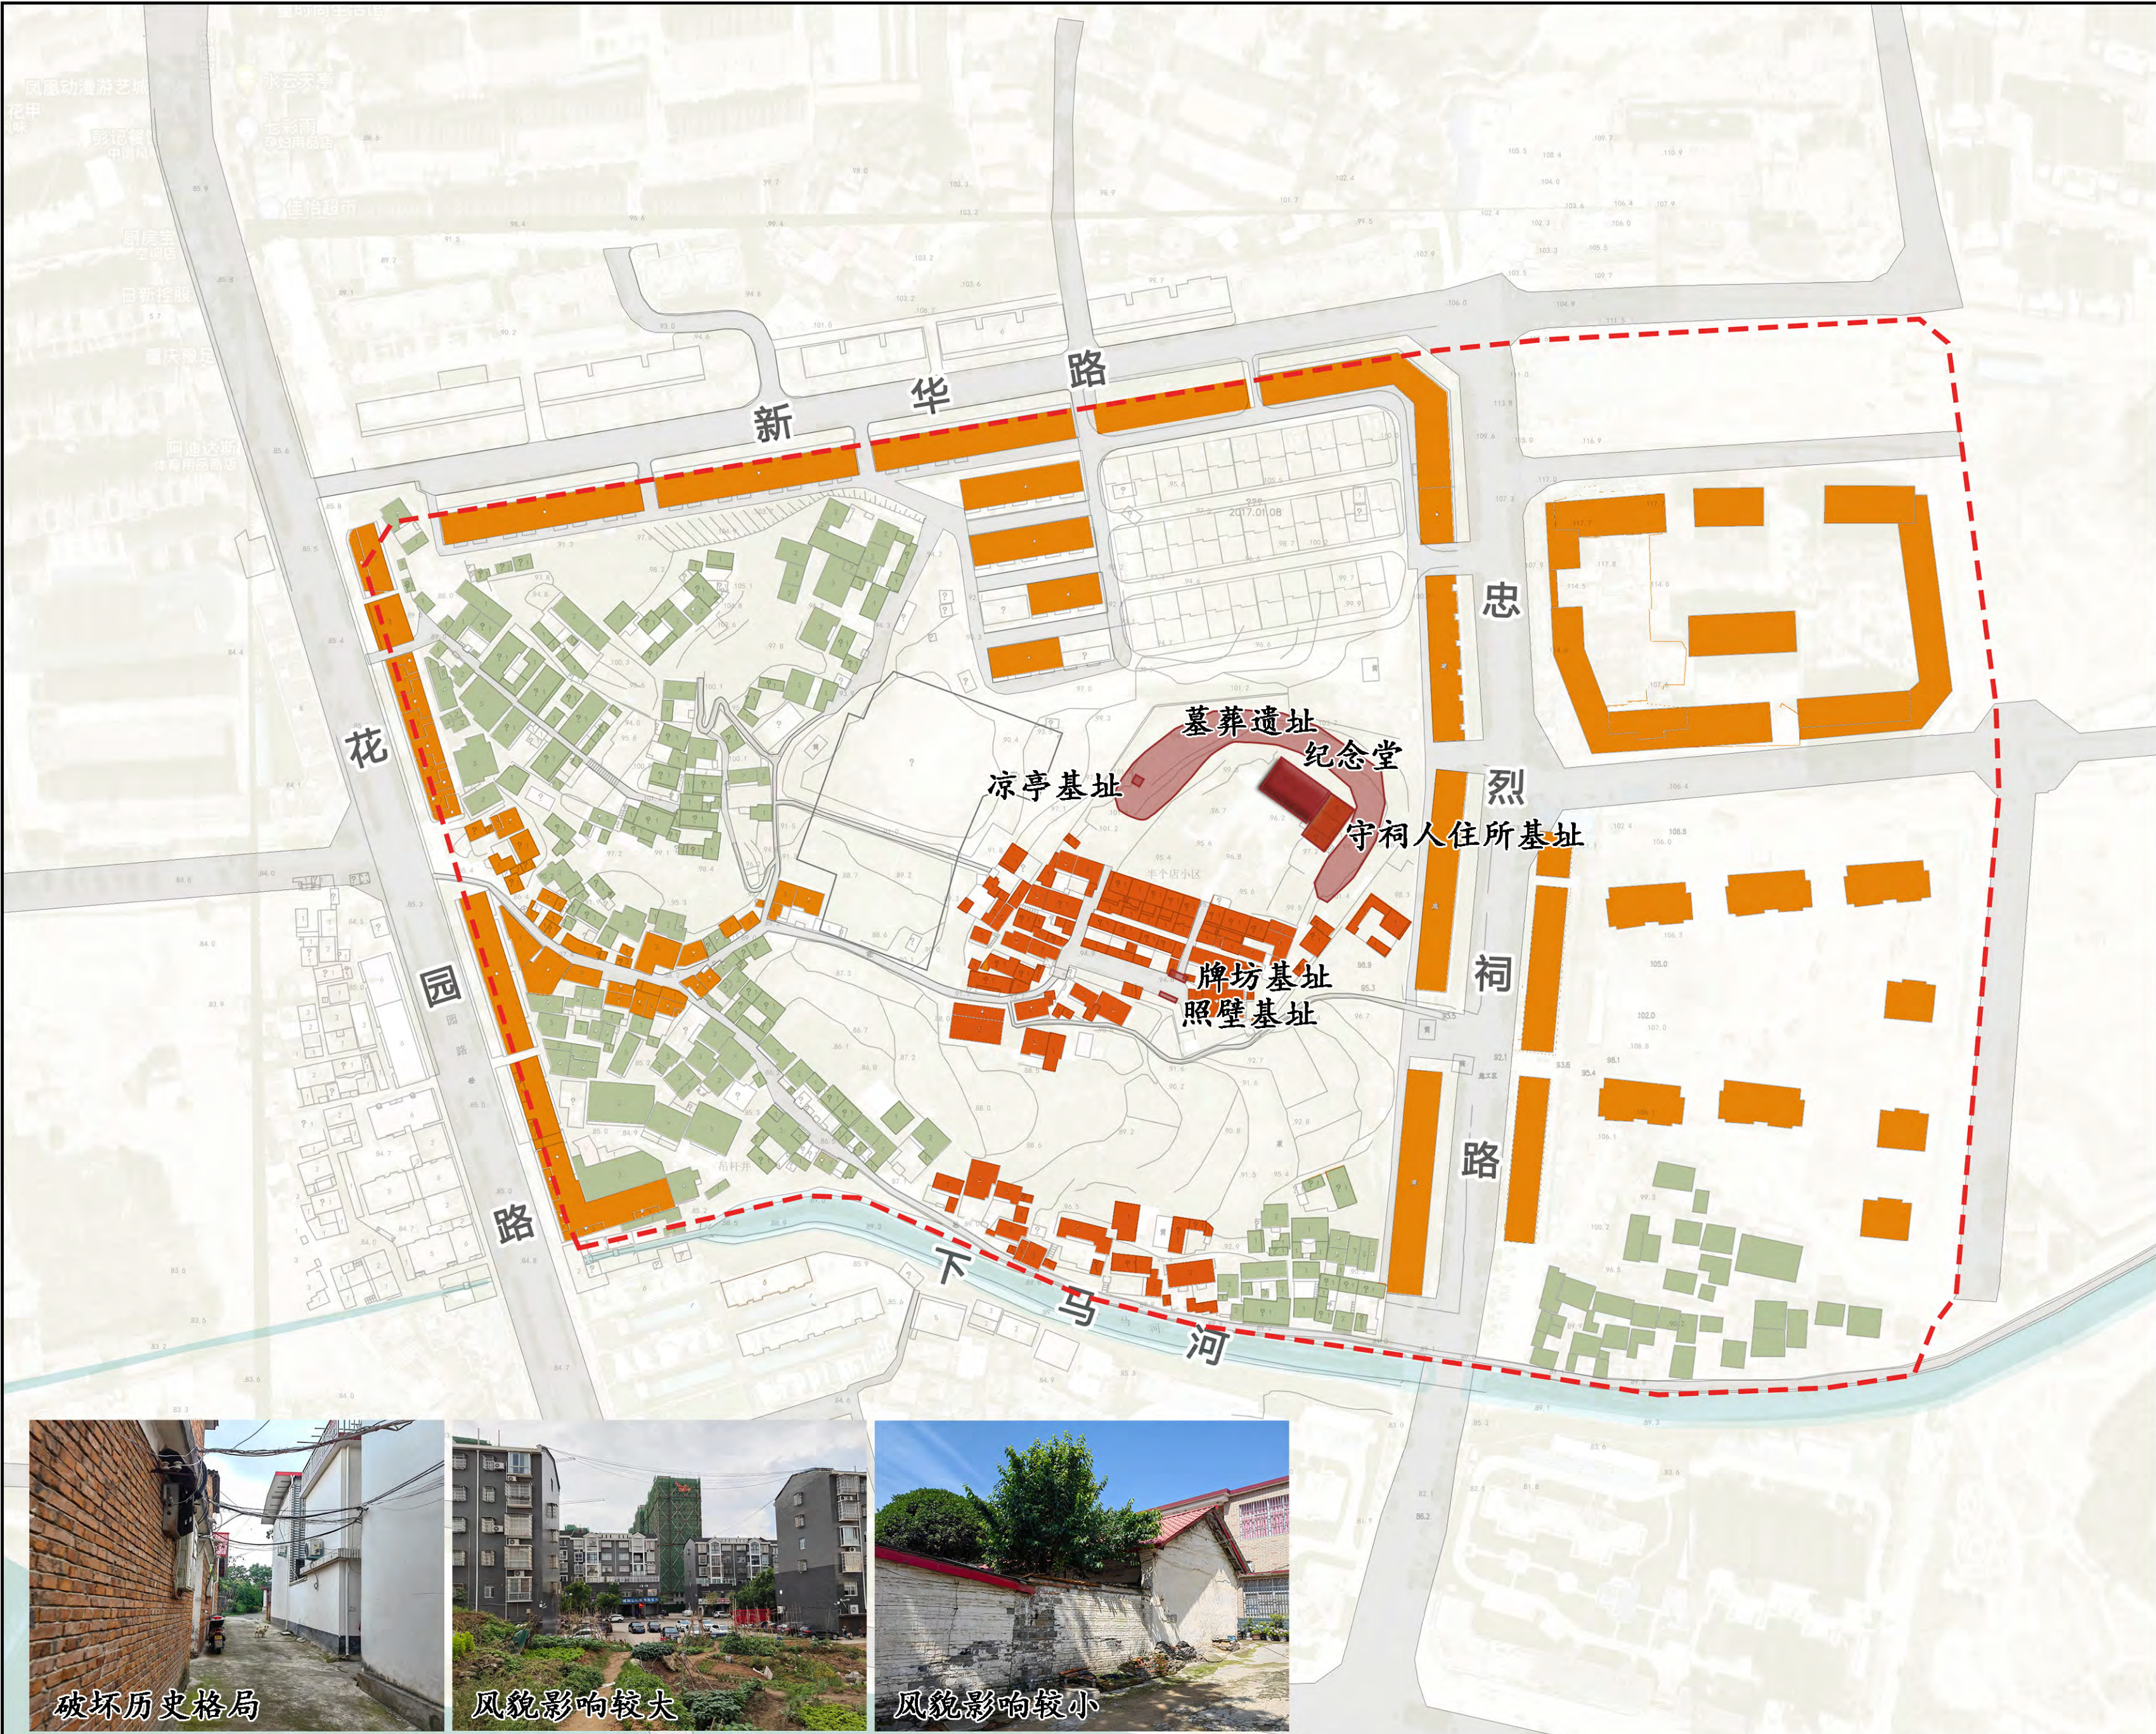
- 规划范围
- 文物本体
- 破坏历史格局
- 风貌影响较大
- 风貌影响较小

忠烈祠南侧建筑破坏历史环境及格局。  
进入忠烈祠道路两侧建筑及周边多层住宅建筑对忠烈祠风貌造成影响。  
其它建筑对忠烈祠环境影响较小。

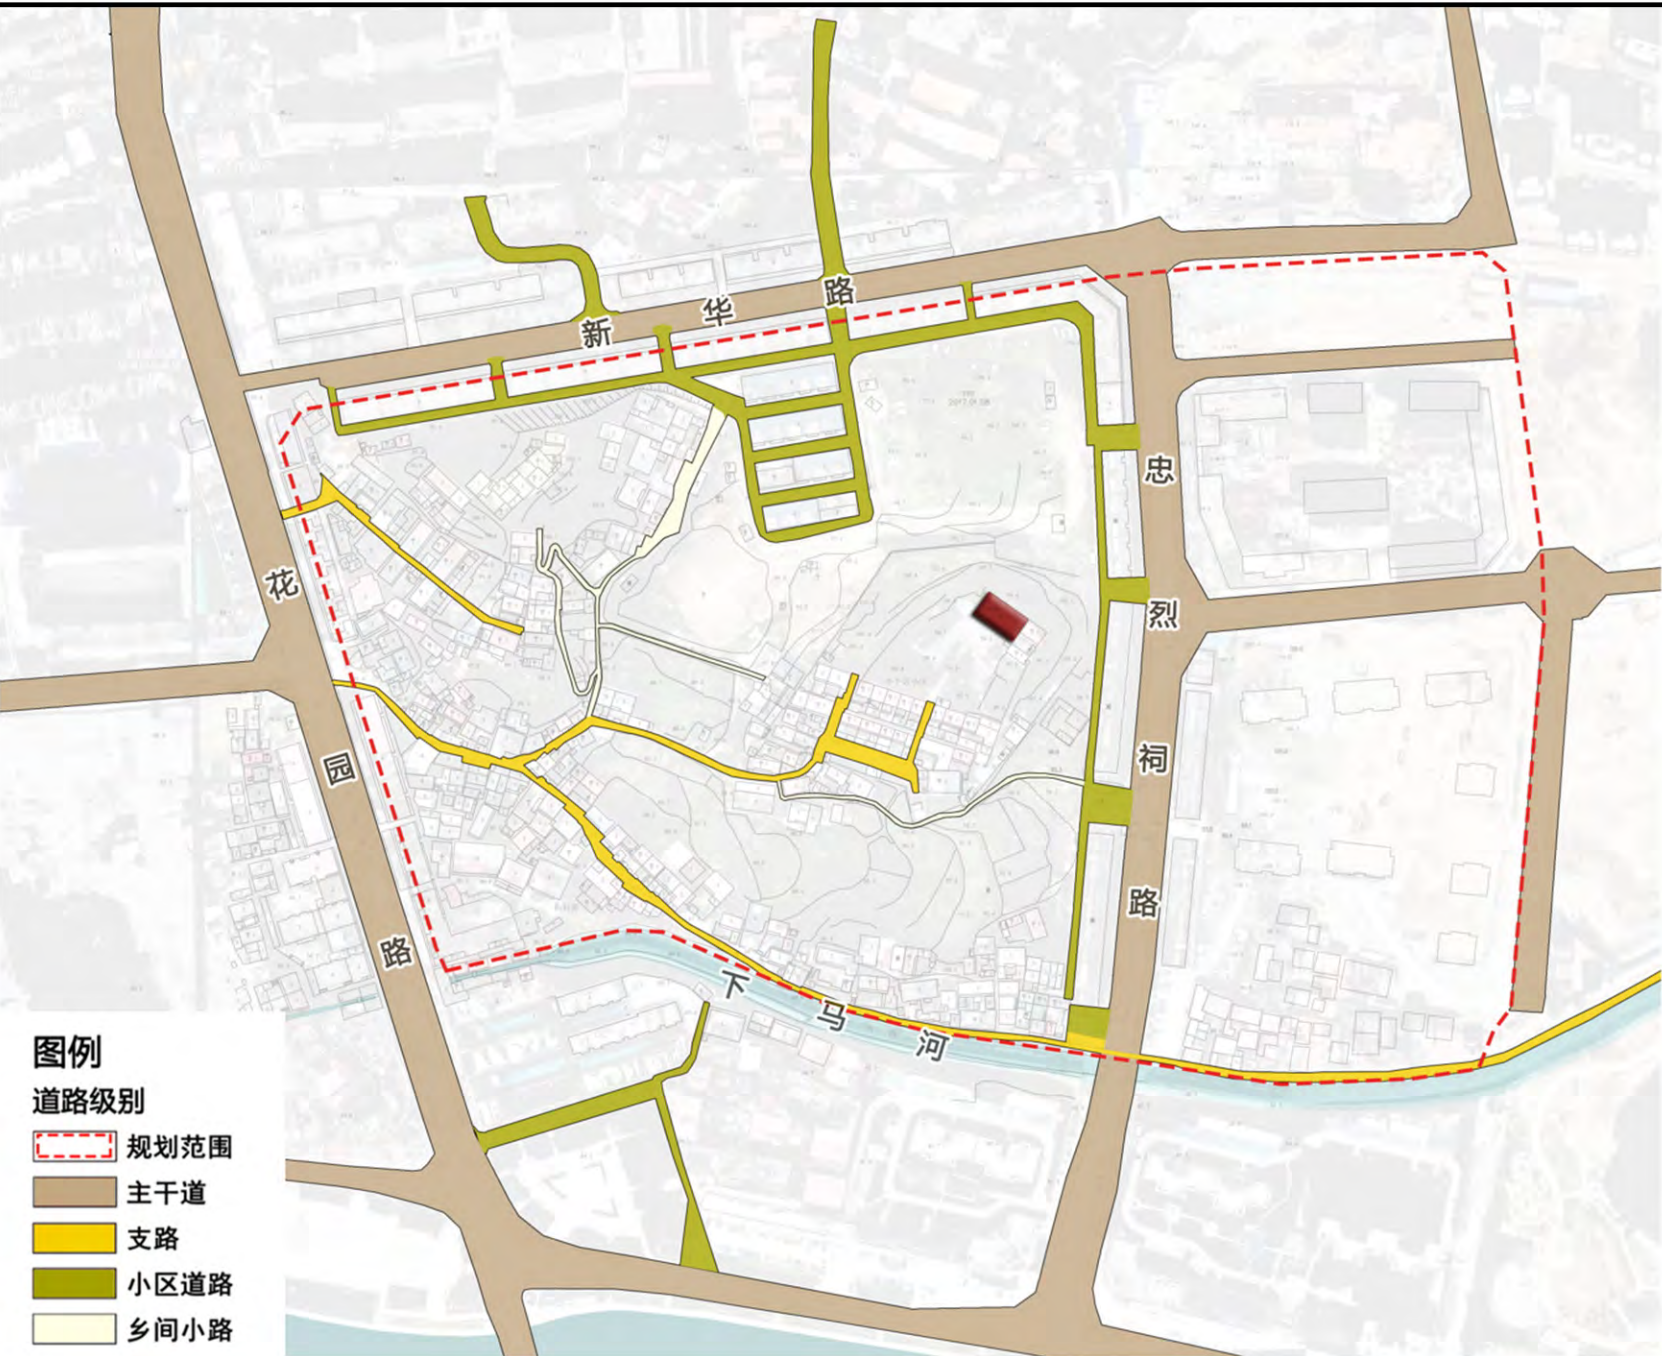
道路现状分析图

忠烈祠规划范围内主干道包括花园路、新华路、忠烈祠路等均为混凝土路，宽度为15米；  
规划范围内支路和小区道路主要以水泥路为主，宽度为3-5米左右，  
乡间小路主要是土路，宽度小于3米。

图例  
道路级别  
规划范围  
主干道  
支路  
小区道路  
乡间小路
