忠烈祠保护规划（2024-2035）

郑州大学城市规划设计研究院有限公司

河南省信阳市商城县

规划文本·规划图纸·规划说明·基础资料汇编

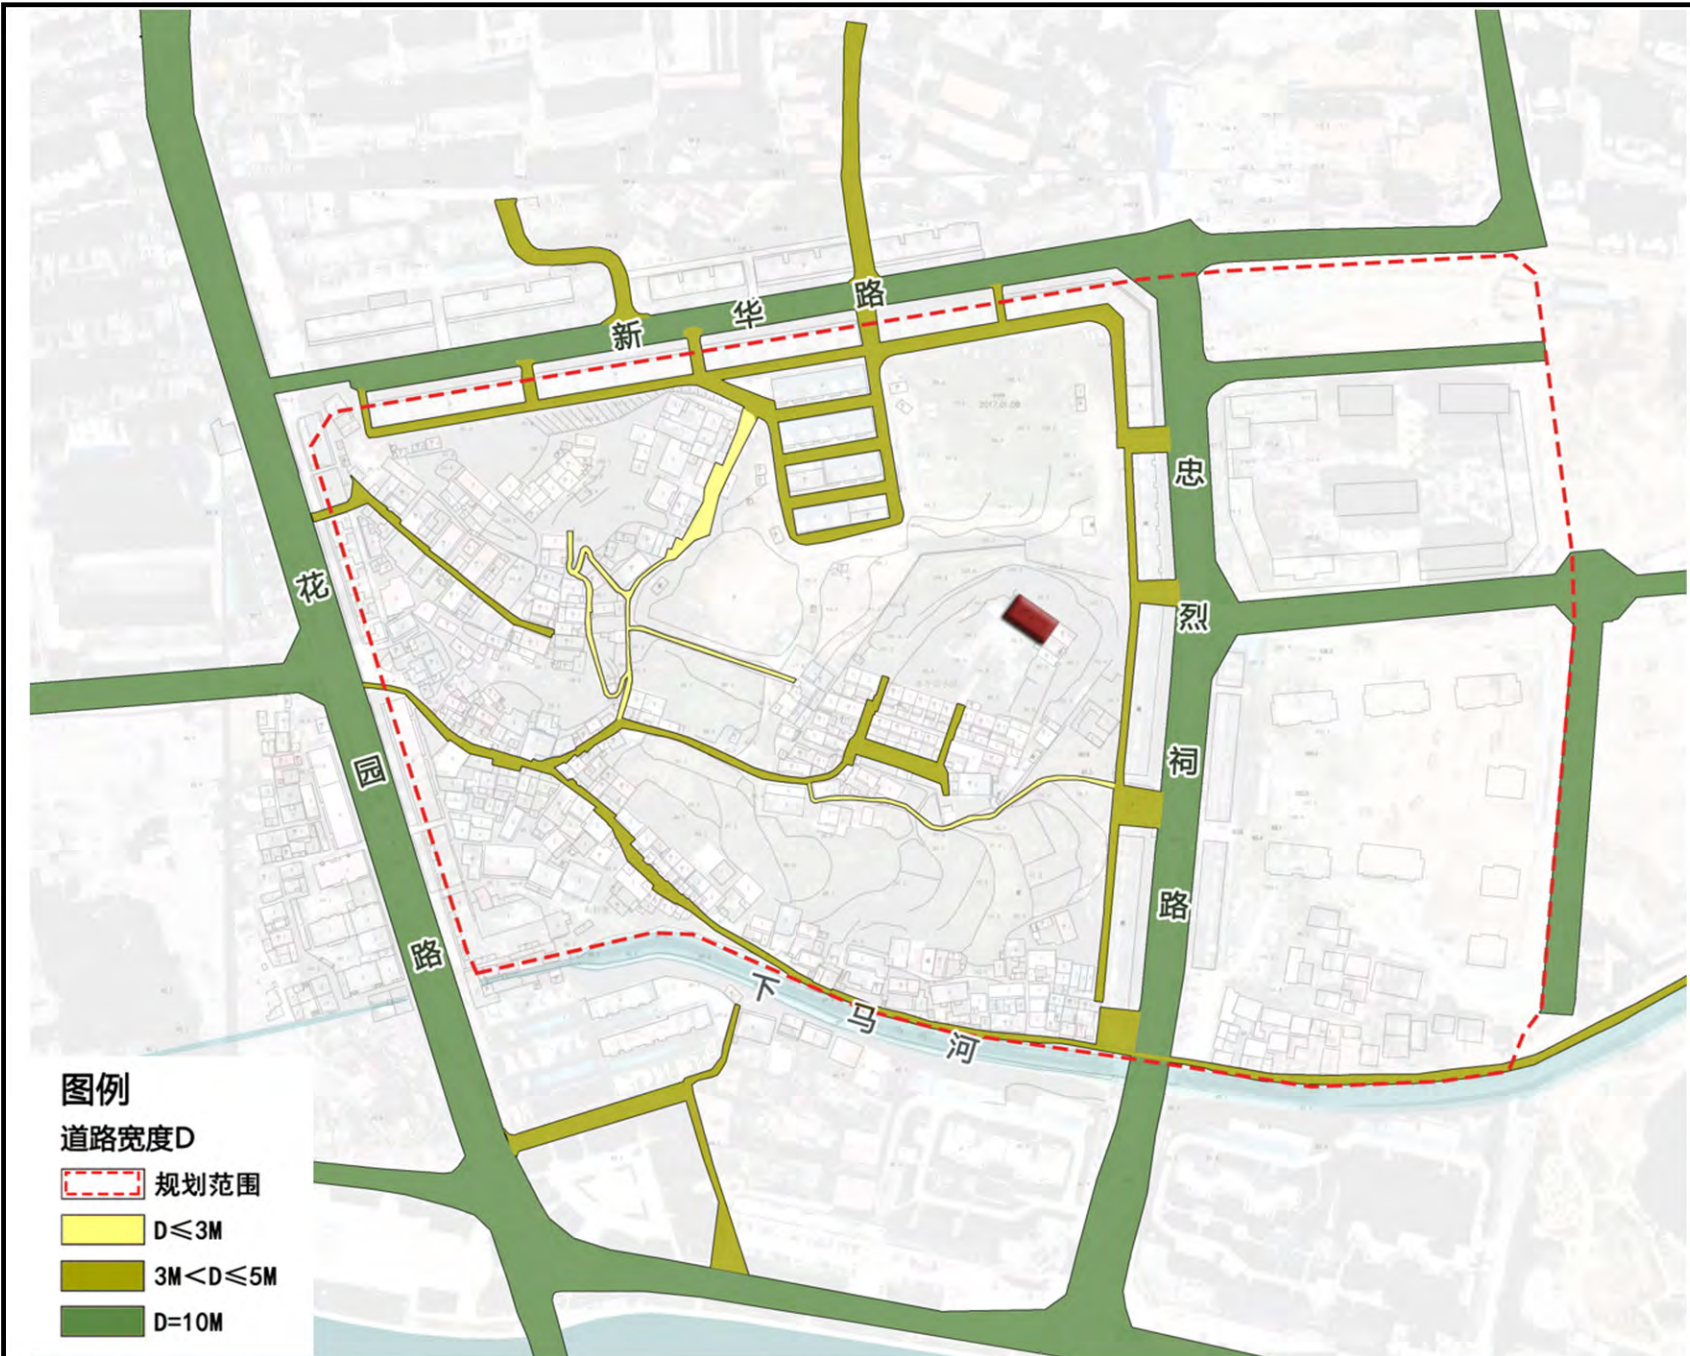
图例  
道路宽度D  
规划范围  
D ≤ 3M  
3M < D ≤ 5M  
D = 10M

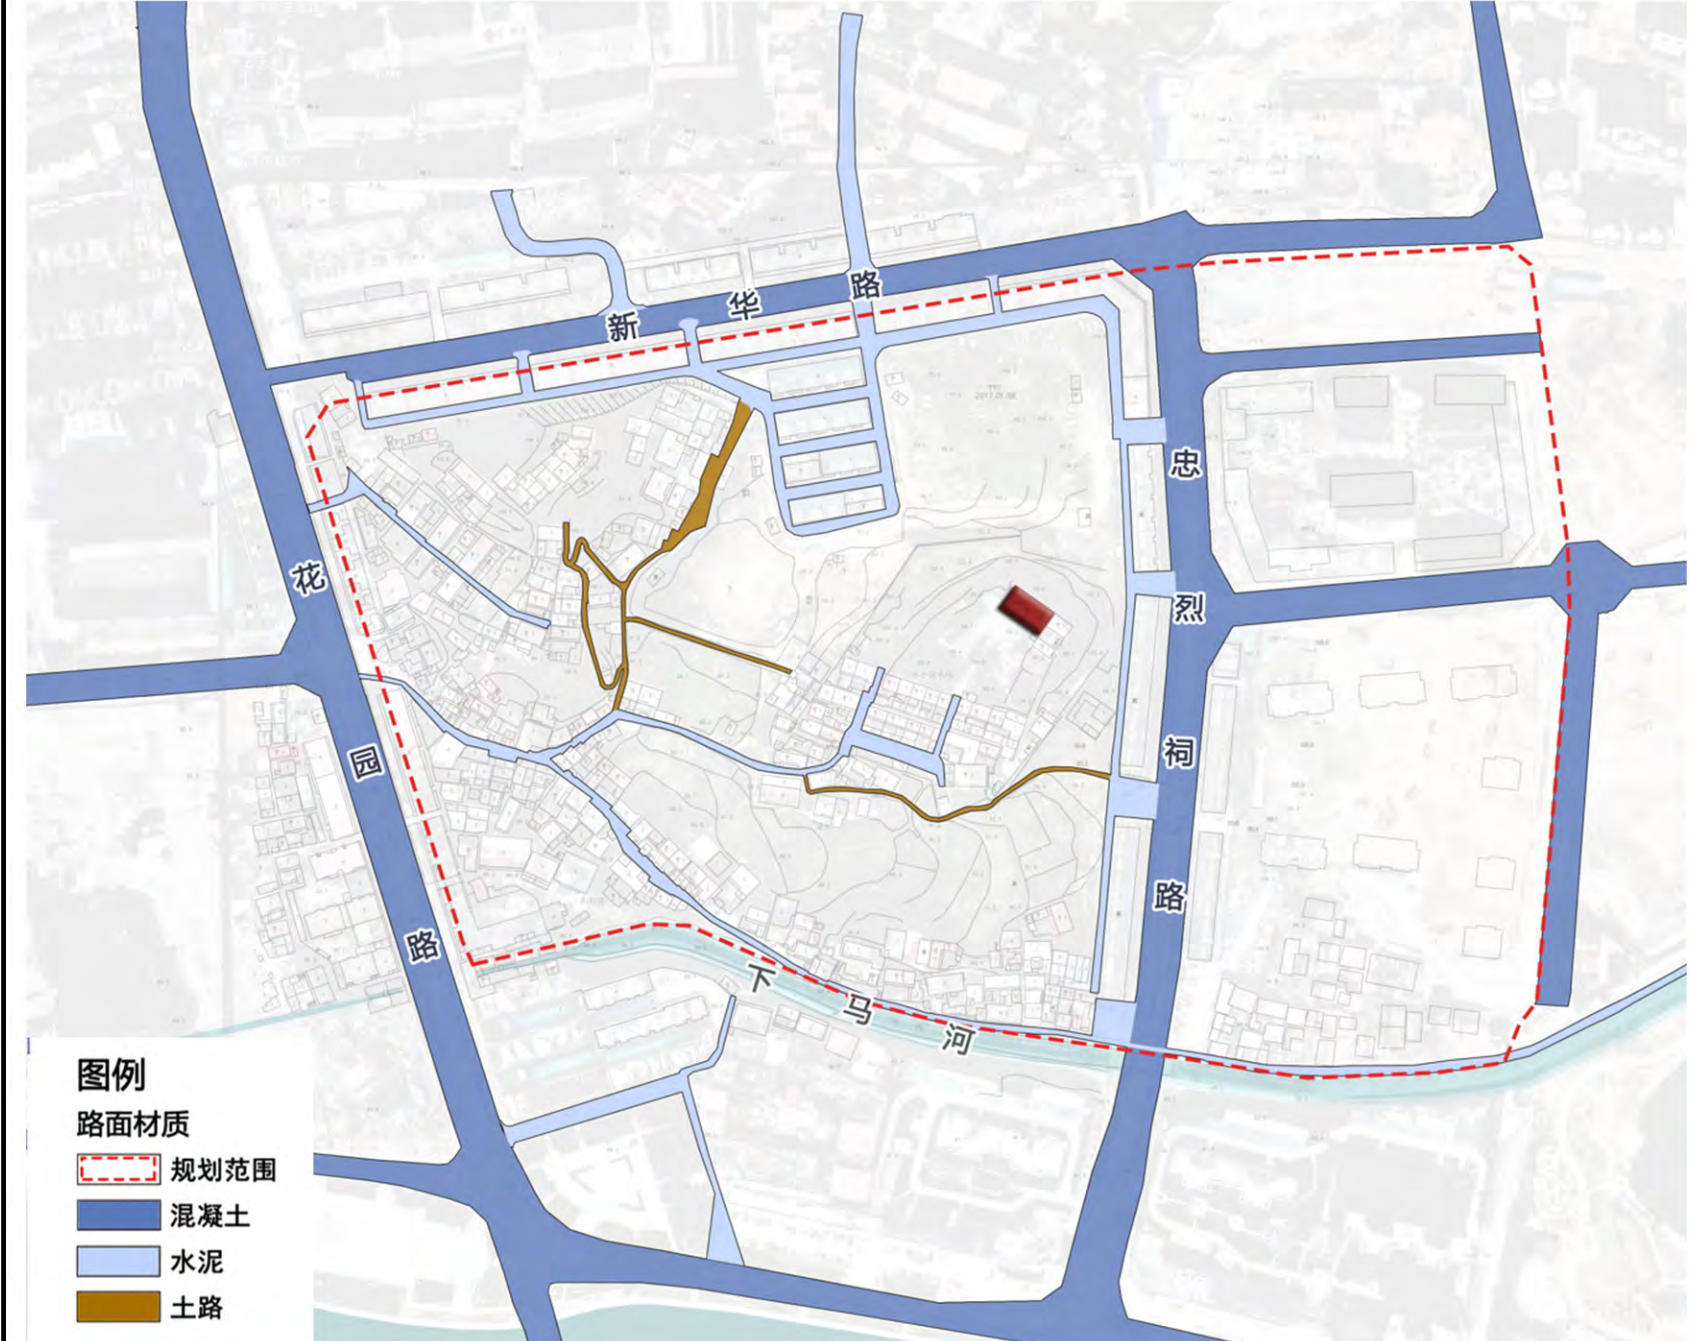
图例  
路面材质  
规划范围  
混凝土  
水泥  
土路

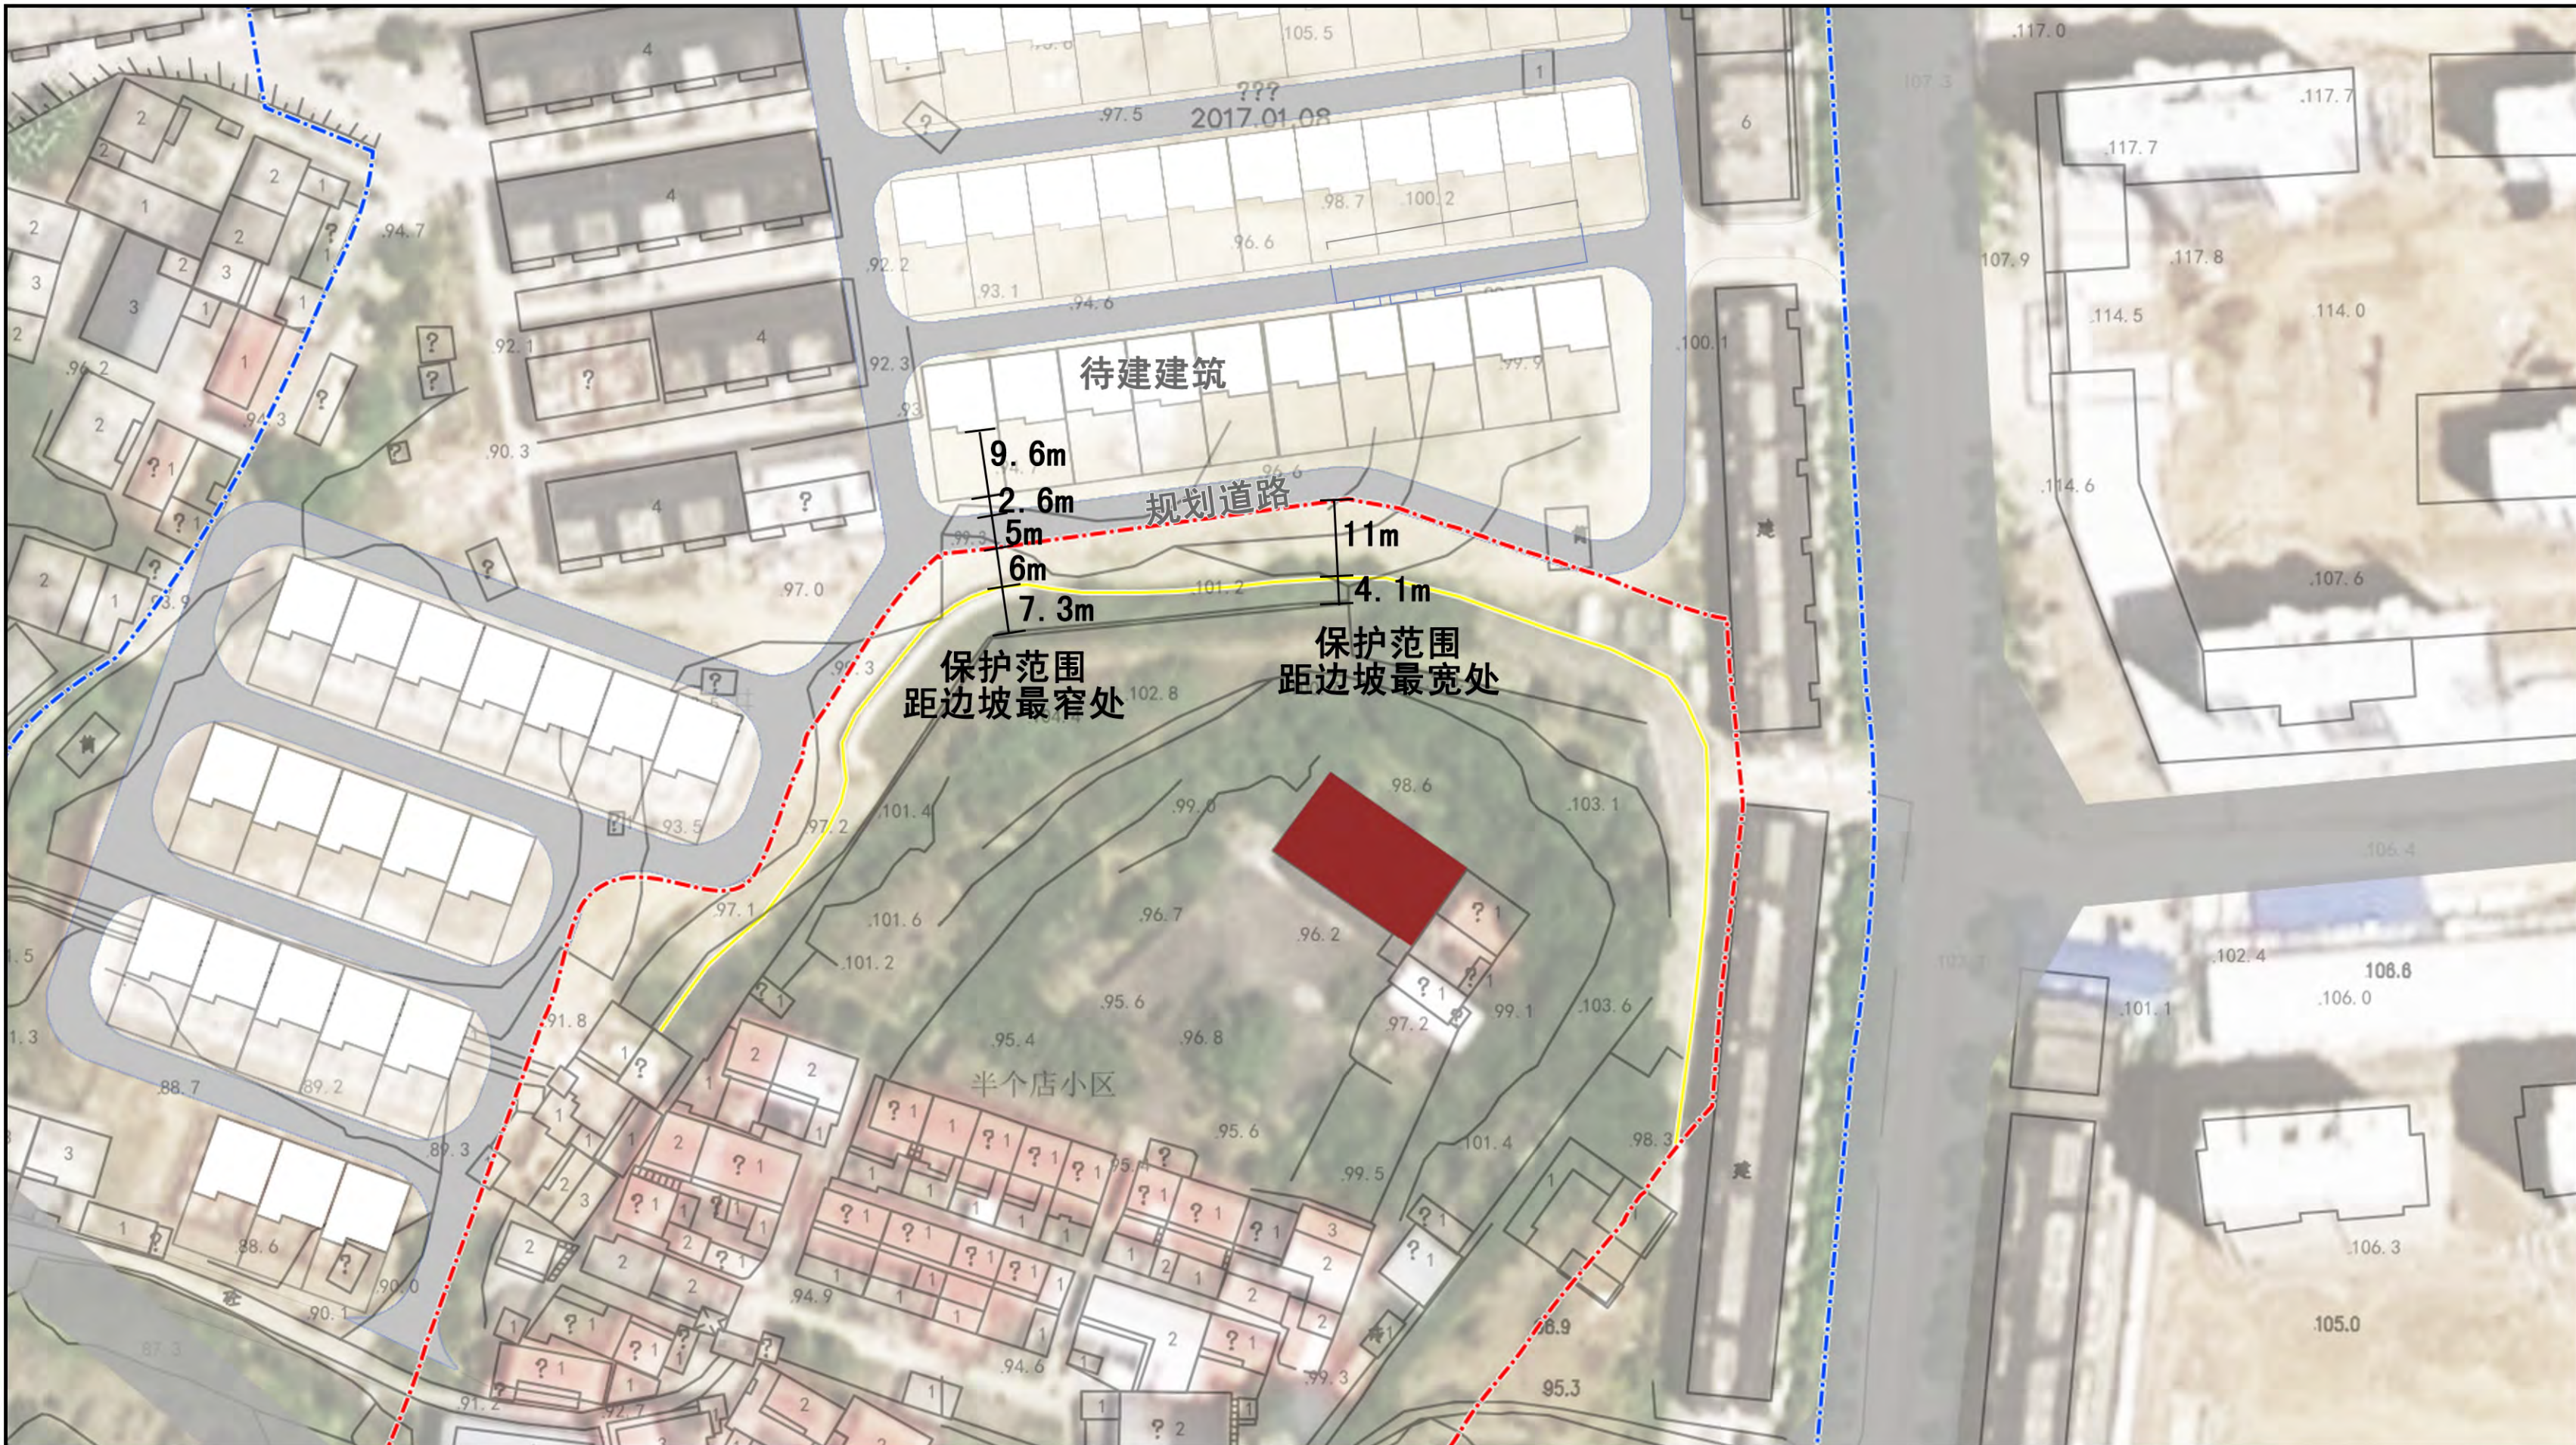
边坡安全分析示意图

- 保护范围
- 建设控制地带
- 边坡坡脚示意
- 文物本体

**边坡加固：**重点对忠烈祠北侧和西侧山体边坡进行加固，防止因坍塌、滑坡造成地形地貌进一步破坏。

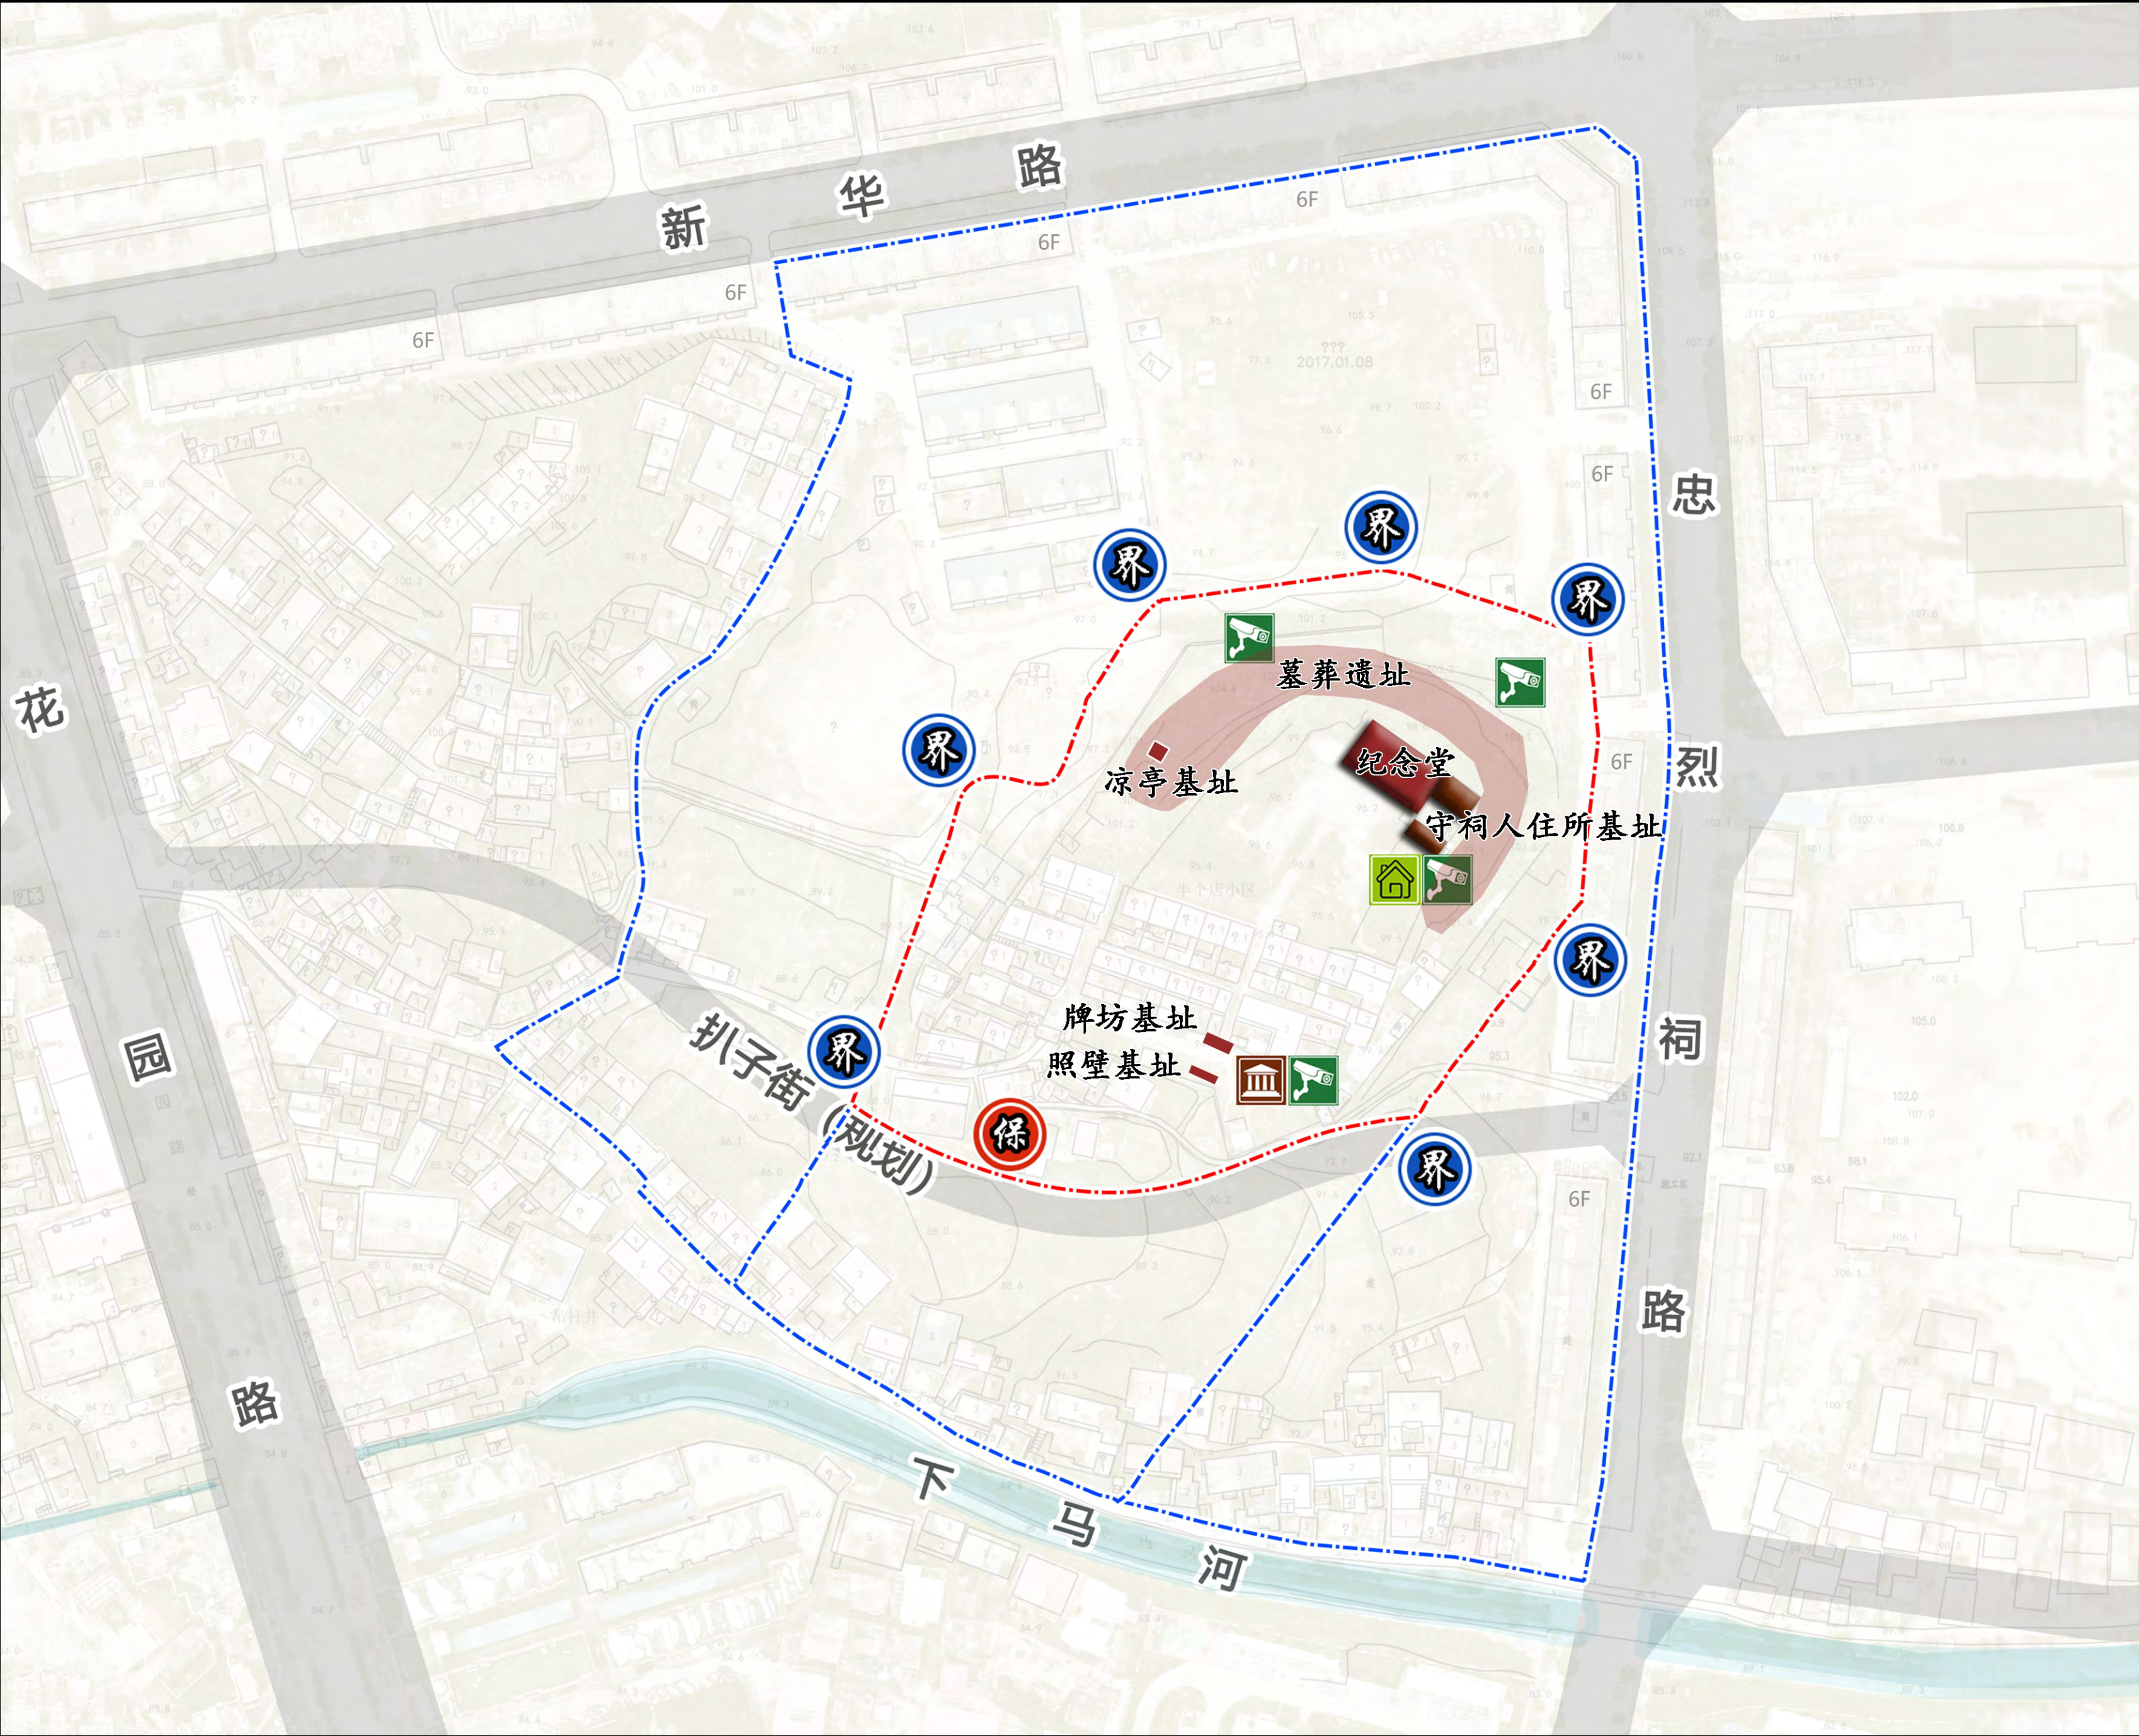
- 保护范围
- 建设控制地带
- 普探范围
- 详探范围

待忠烈祠保护范围内非文物建筑进行搬迁拆除完成之后，对保护范围内进行普探。结合考古调查，对牌坊基址、将士墓葬可能分布区域进行详细考古勘探，结合实际情况确定是否展开发掘清理工作。

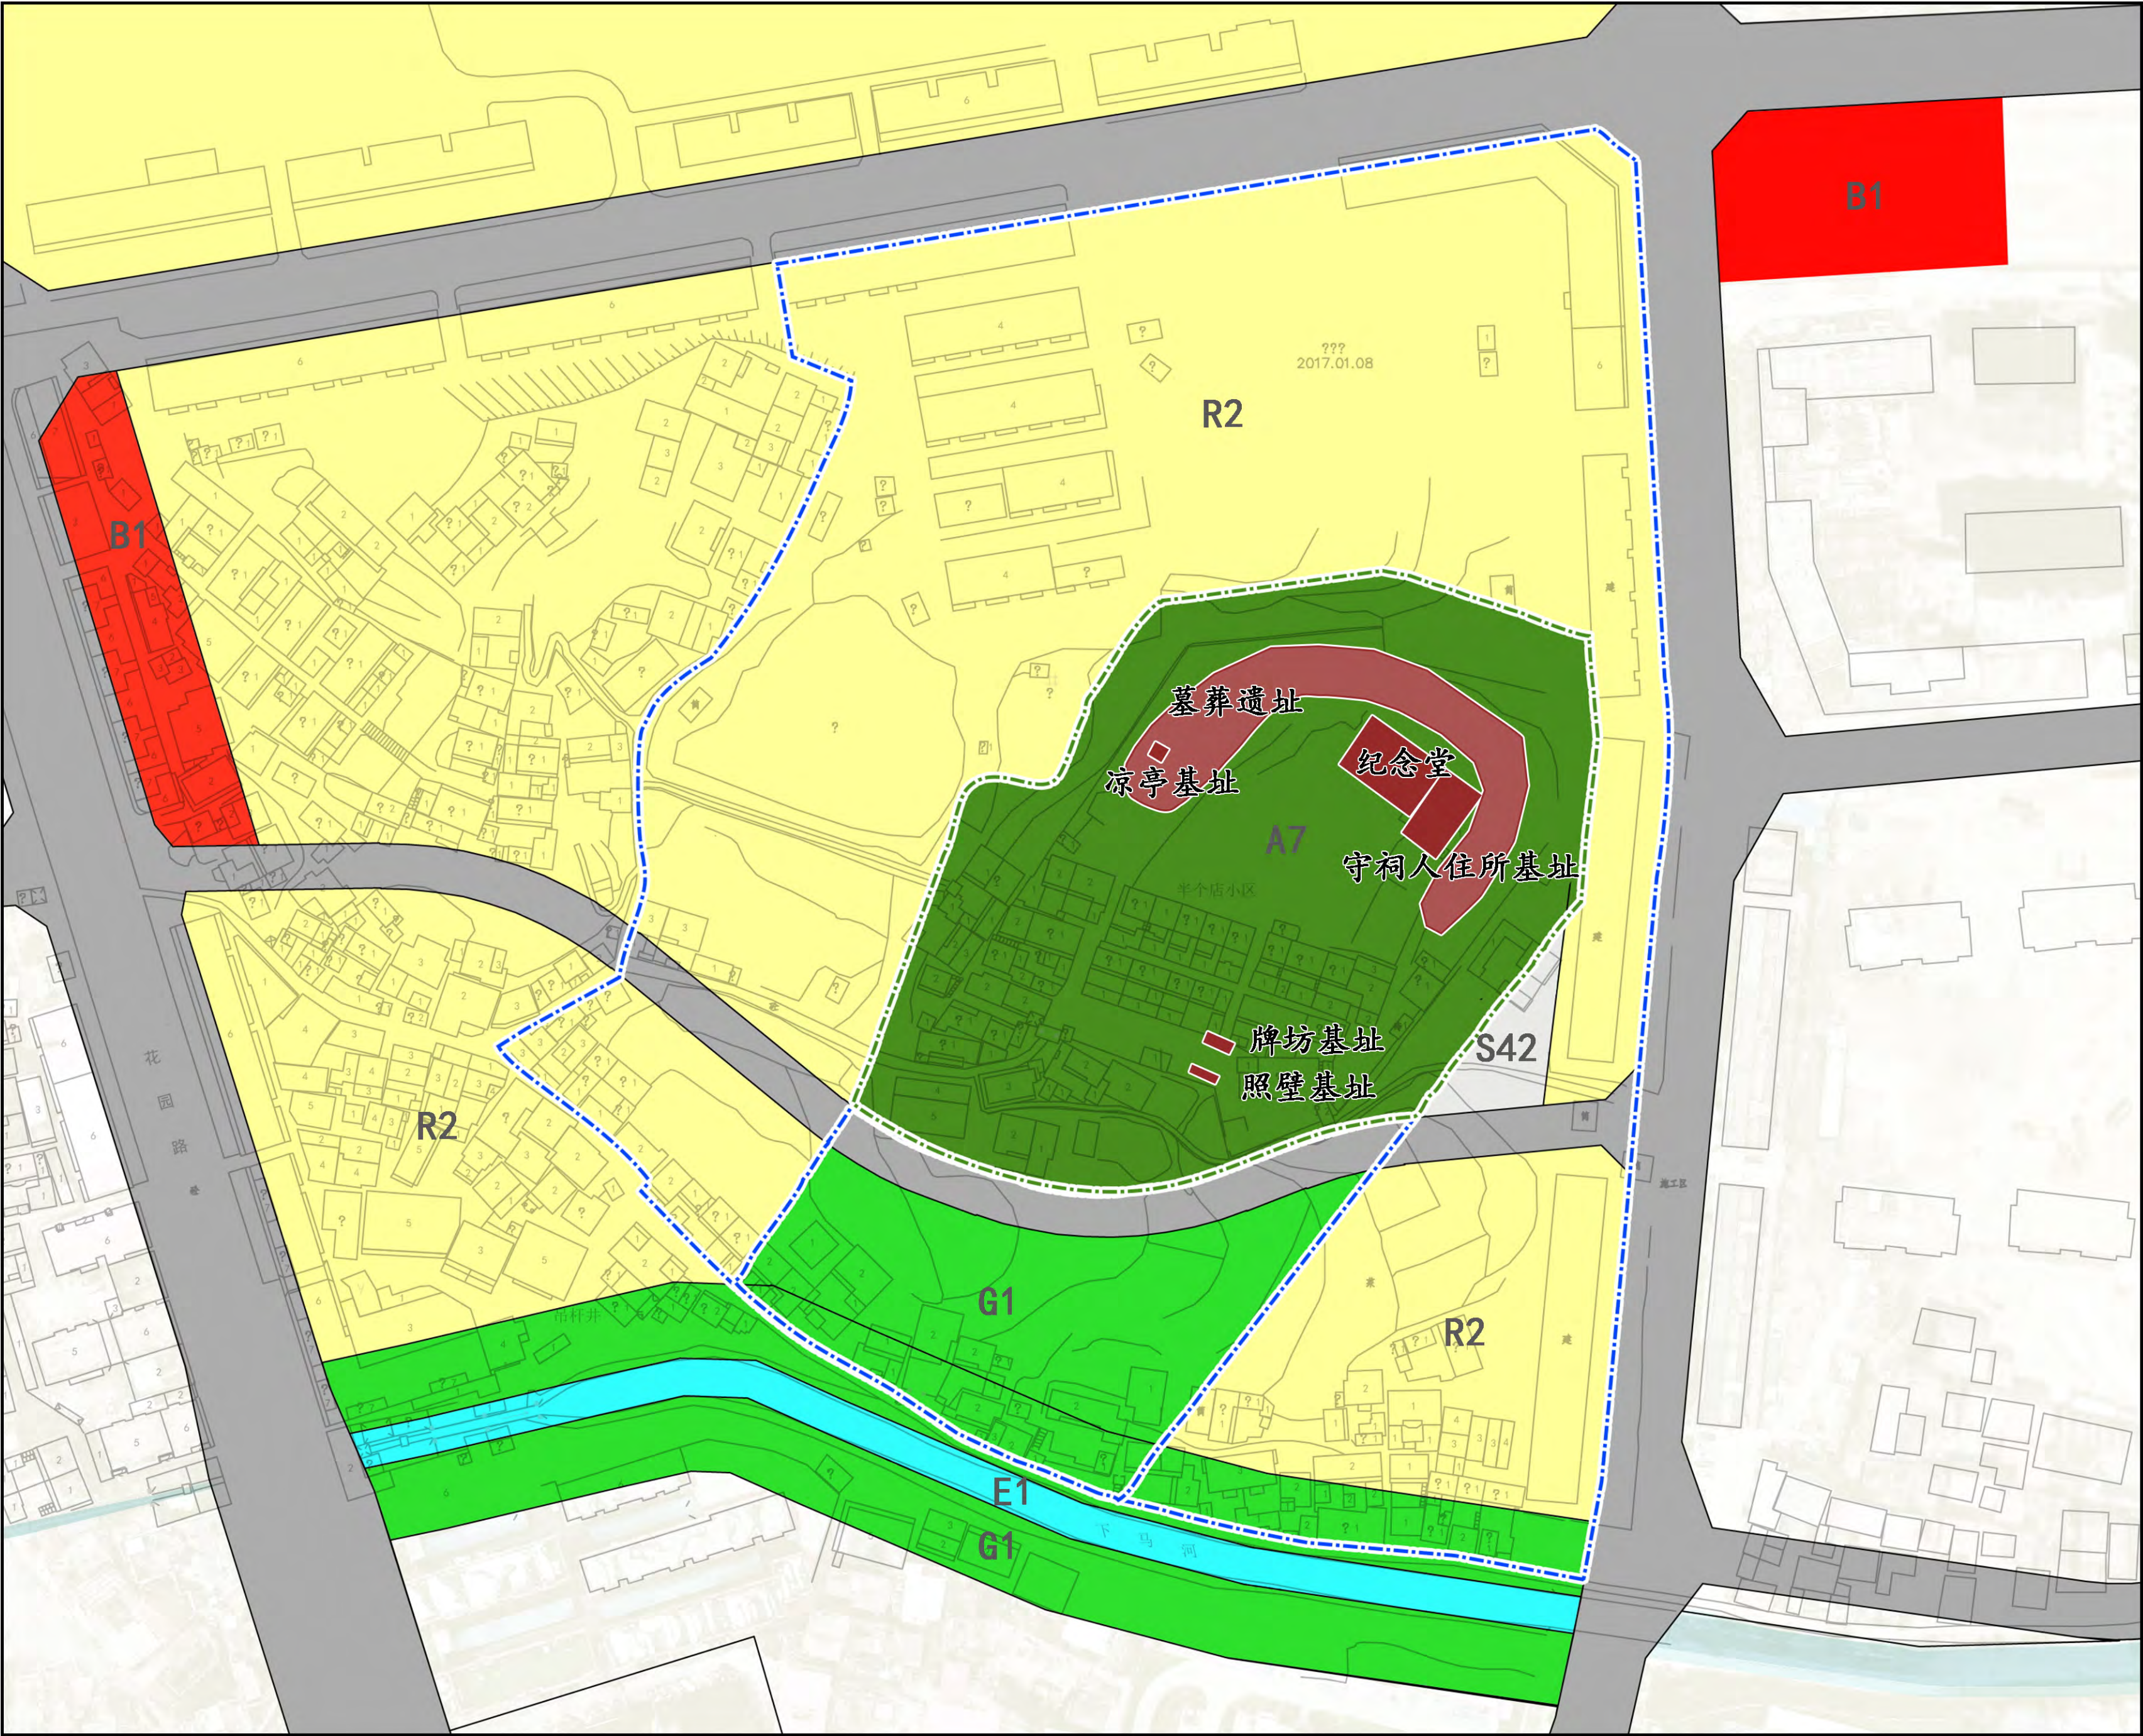
进一步与城乡建设规划相衔接，保留一类建设控制地带内规划扒子街道路线形，但不得破坏现状地形。

建议保护范围南侧规划扒子街道路断面采用人行与车行分隔，削弱道路对忠烈祠历史格局的影响。

规划扒子街道路材质避免采用现代沥青、混凝土等材料，可选择石材等古朴、自然的材质，整体风貌与忠烈祠相协调。
